WNĘTRZE KOŚCIOŁA P.W. ŚW. JANA CHRZCICIELA W LEGNICY PROGRAM PRAC KONSERWATORSKICH

Kraków, 02.12.2020 r.

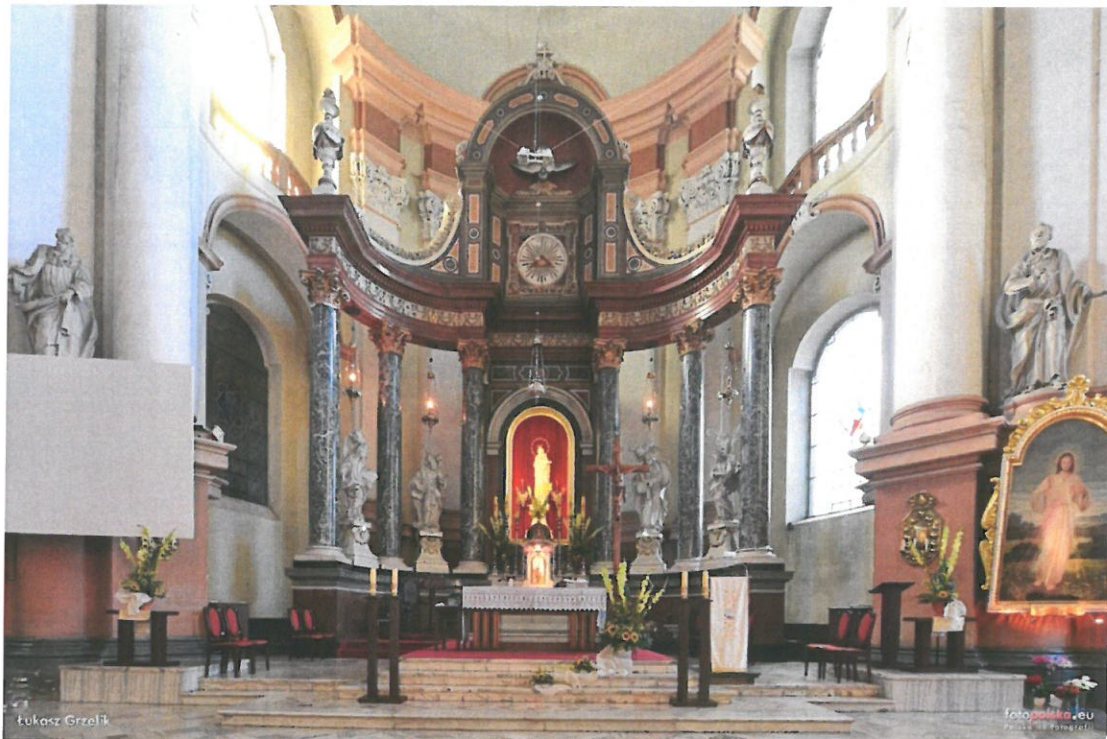
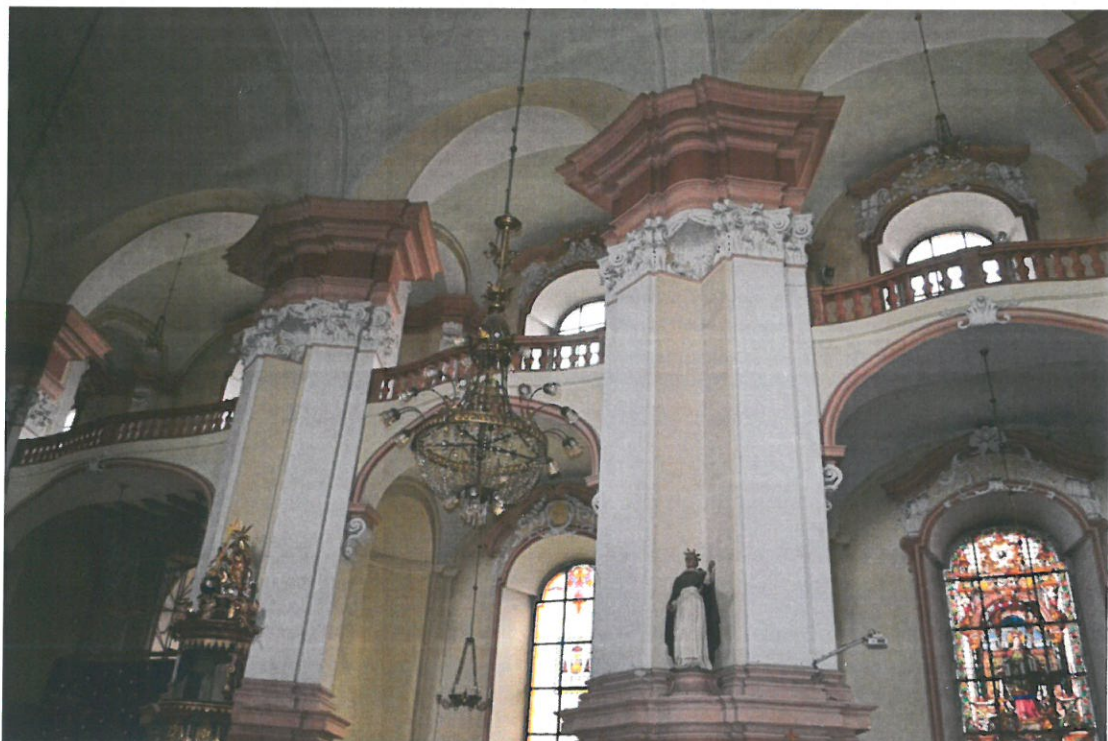
Obecna kolorystyka wnętrza kościoła. Widoczne przemalowania farbami klejowymi?/.

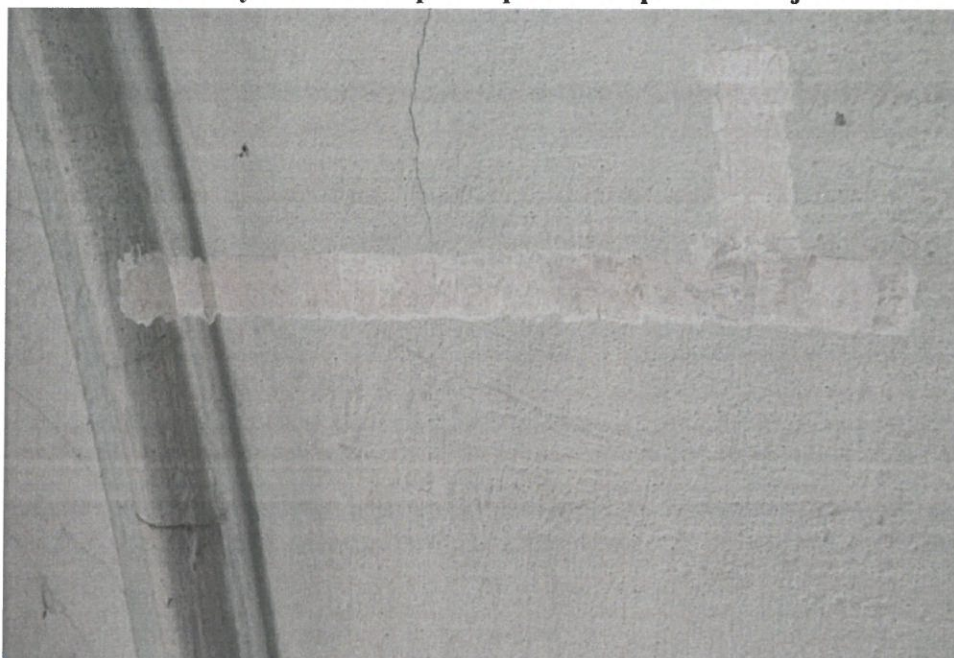
Odkrywka A - sklepienie po stronie południowej

Przemalowanie klejowe/??/ w kolorze białym	Ok. poł. XXw.
Przemalowanie w kolorze rózu	Ok. 1880r.
Warstwa malarska w kolorze ciepłego rózu, wapienna Pobiała wapienna Zaprawa wapienno-piaskowa Polepa z trzciny Drewno, deskowanie	1804r.

W obrębie odkrywek wykonanych na drewnianym sklepieniu (A, B) najstarszą zachowaną warstwą jest warstwa w kolorze ciepłego różu – prawdopodobnie można datować ją na 1804r. – czas powstania sklepienia. Nie stwierdzono obecności dekoracji ornamentalnej widocznej na archiwalnych fotografiach. Być może została usunięta.

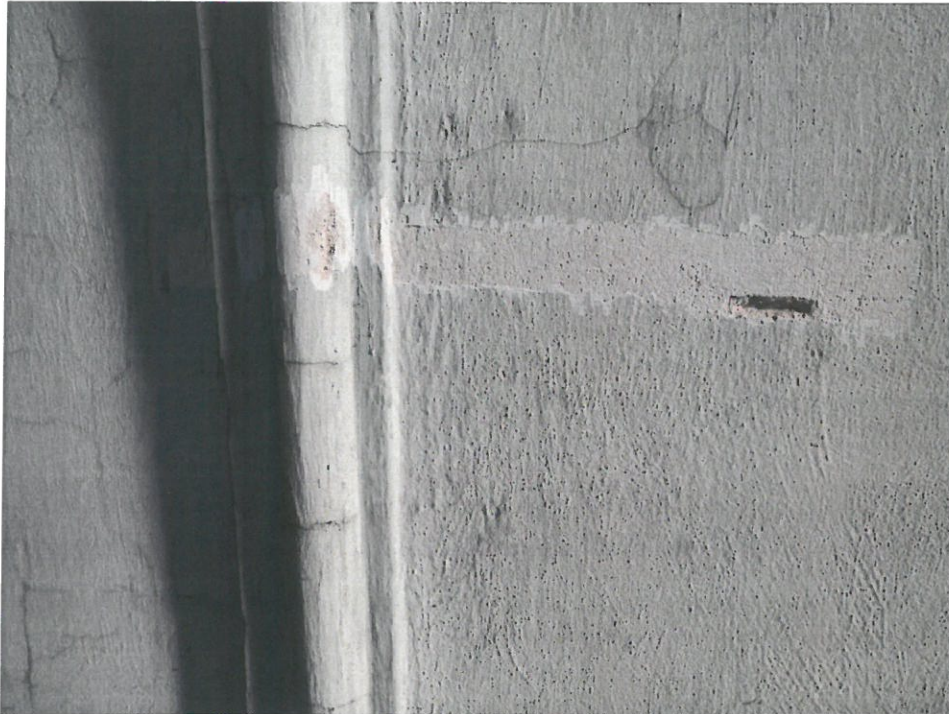
Odkrywka B - sklepienie po stronie północnej

Przemalowanie klejowe/??/ w kolorze białym	Ok. poł. .XXw.
Warstwa malarska w kolorze różu Zaprawa wapienno-piaskowa Polepa z trzciny Drewno - deskowanie	1804r.

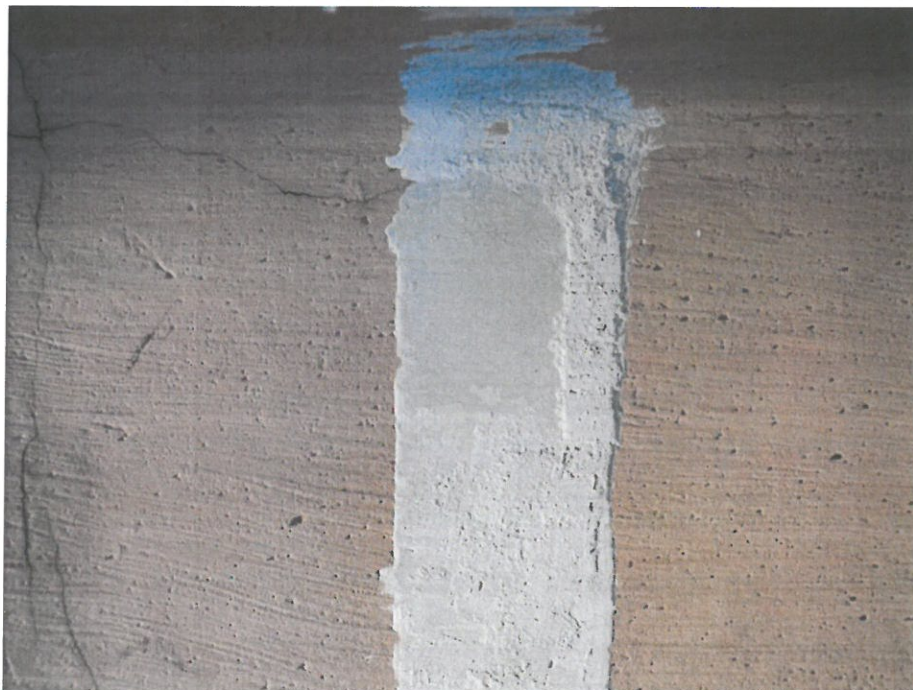
Odkrywka C – gzyms nad kapitelem po stronie północnej

Przemaalowanie w kolorze różu	Lata 80-te XXw.
Przemaalowanie klejowe/?/ w kolorze białym	Ok. poł.XXw.
Przemaalowanie w kolorze szarym Wyprawa gipsowa	1804r.
Zaprawa wapienno-piaskowa Wątek ceglany	1714-27

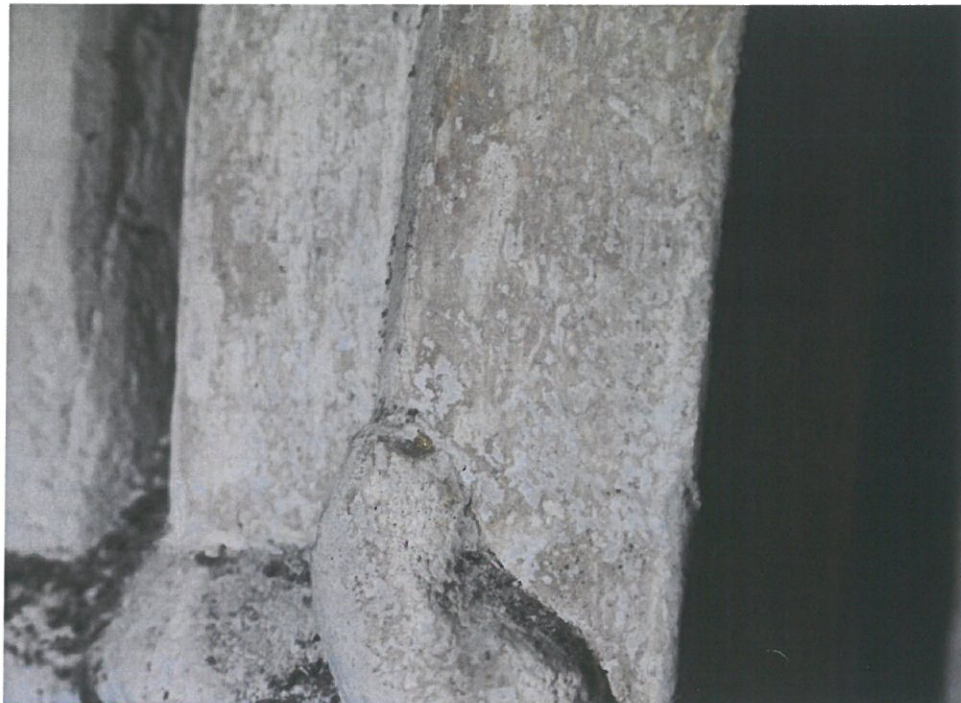
Odkrywka D – kapitel po stronie północnej

Przemaalowanie w kolorze białym	Lata 80-te XXw.
Przemaalowanie klejowe/?/ w kolorze ugrowym Szląmetal Mikstion olejny	Ok. poł.XXw.
Przemaalowanie w kolorze szarym/ugrowym	1804r.
Warstwa malarska wapienna w kolorze jasnego ugru Pobiała wapienna Zaprawa wapienno-piaskowa Zbrojenie Wątek ceglany	1714-27

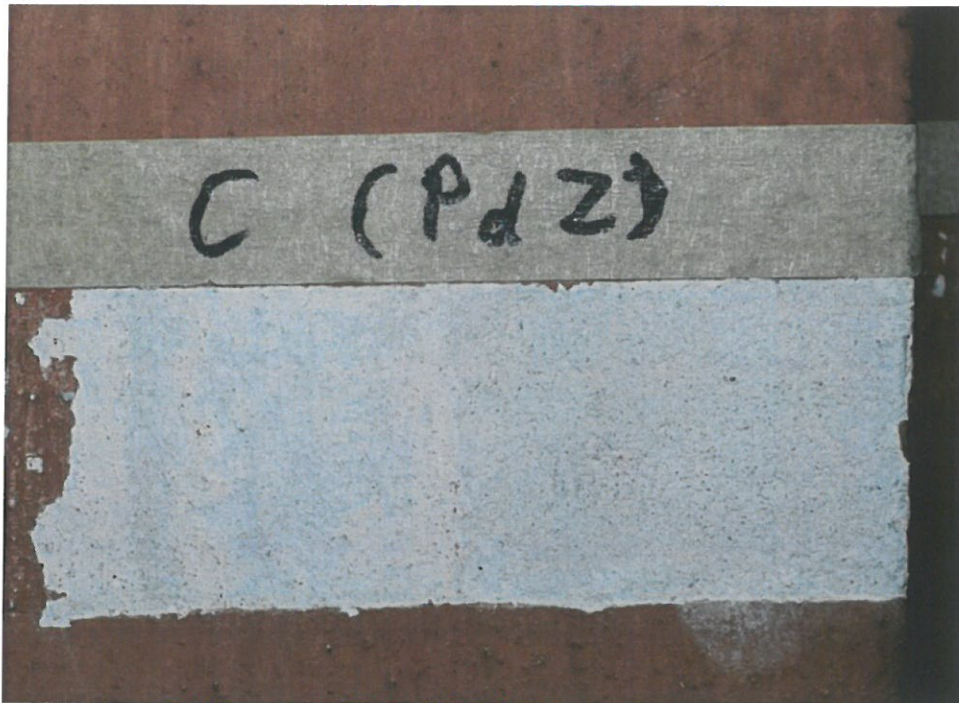
Odkrywka E - dolna część ściany przy filarze południowym

Przemalowanie w kolorze ciemnego różu/brązu	Lata 80-te XXw.
Warstwa malarska w kolorze jasnego ugru/różu, wapienna	
Pobiała wapienna	1714-27
Zaprawa wapienno-piaskowa	
Wątek ceglany

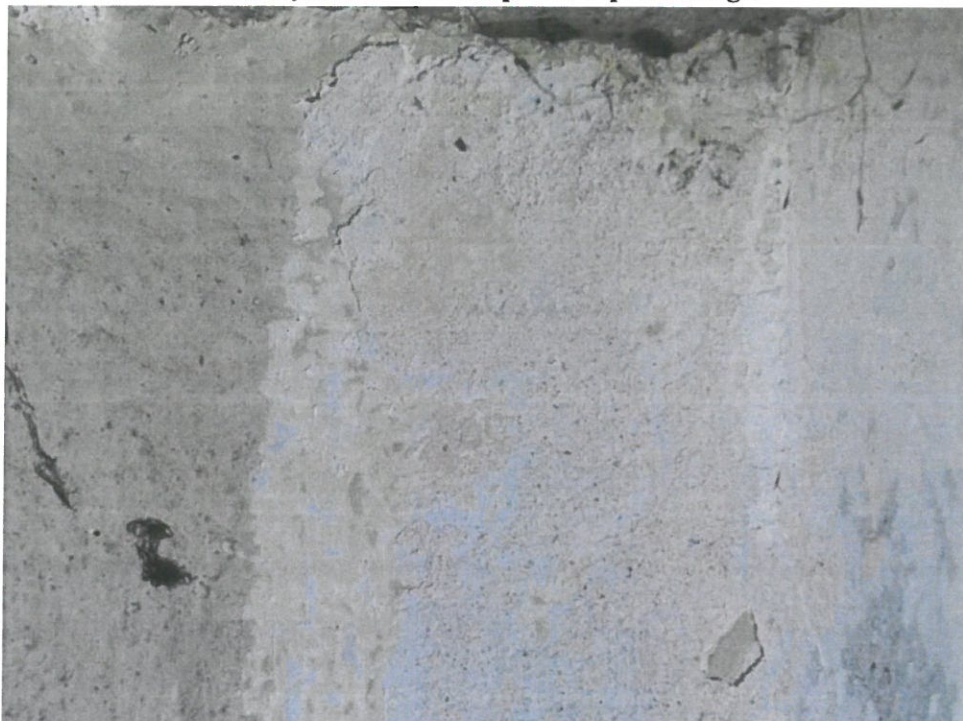
Odkrywka F - ściana pilastra północnego

Przemaalowanie w kolorze żółtym	Lata 80-te XXw.
Przemaalowanie w kolorze żółtym	Ok. poł. XXw.
Warstwa malarska w kolorze ugowym, wapienna Pobiała wapienna Zaprawa wapienno-piaskowa Wątek muru	1714-27

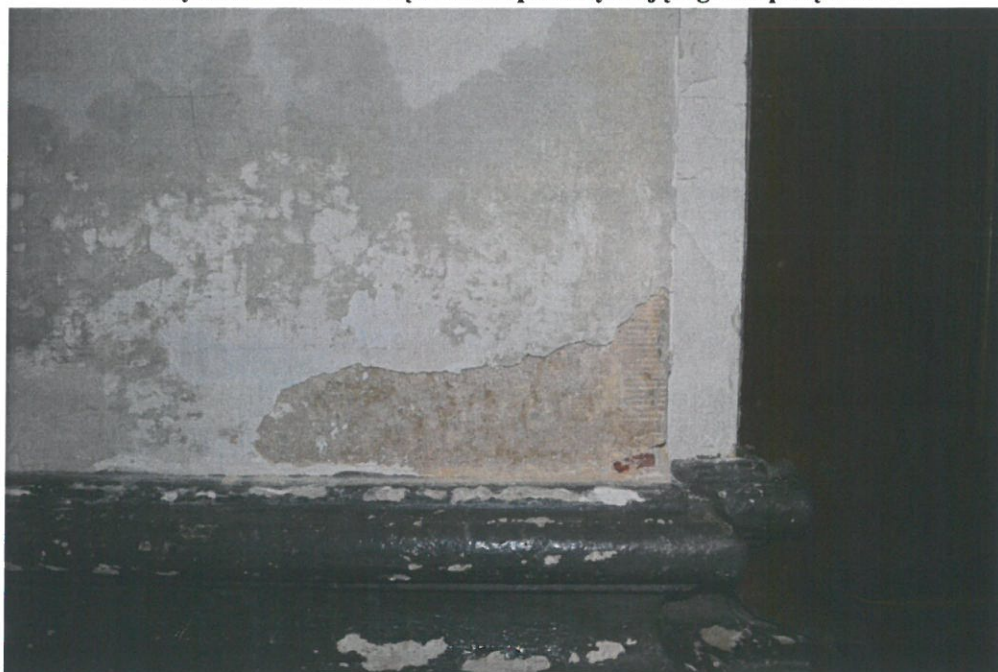
Odkrywka G – dolna część filara podtrzymującego emporeę chóru

Przemaalowanie w kolorze białym	Lata 80-te XXw.
Sztablatura /?/ w kolorze ugowym Zaprawa wapienno-piaskowa Wątek muru	1714-27

Na filarach podtrzymujących emporeę chóru odnaleziono sztablaturę/??/ w kolorze ugowym/piaskowym z dekoracją w formie żłobień na krawędziach. Prawdopodobnie jest to warstwa oryginalna.

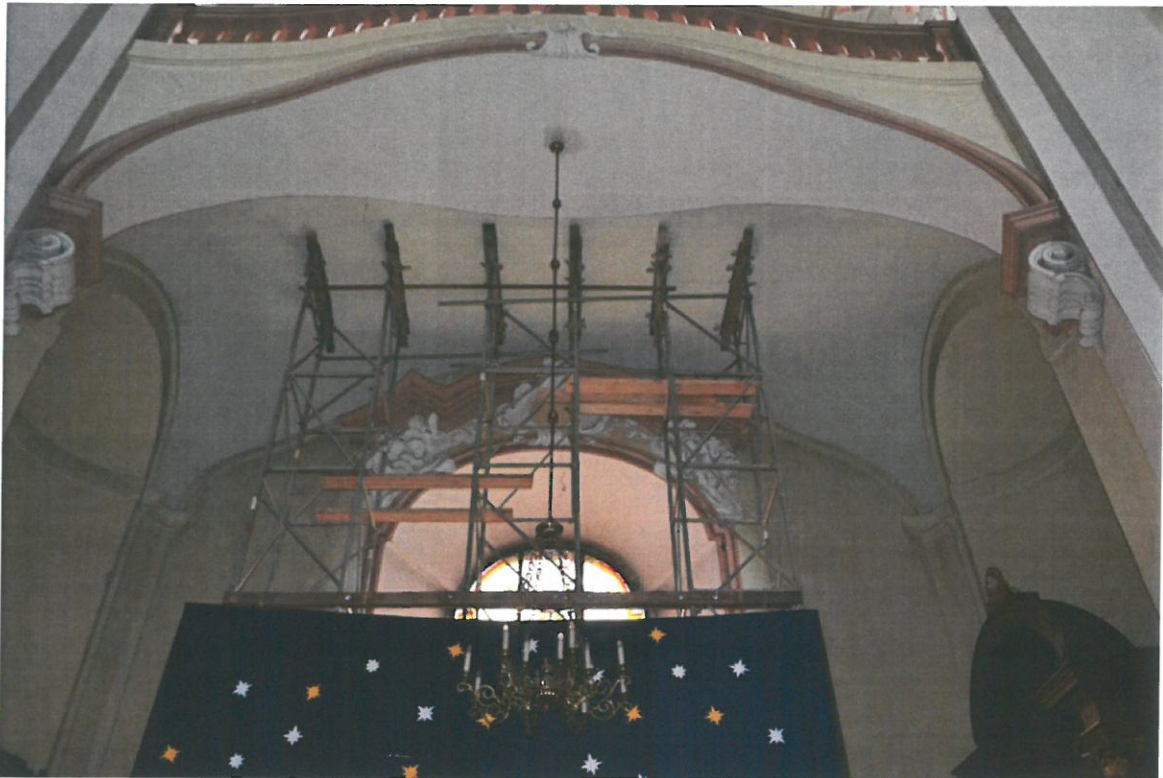
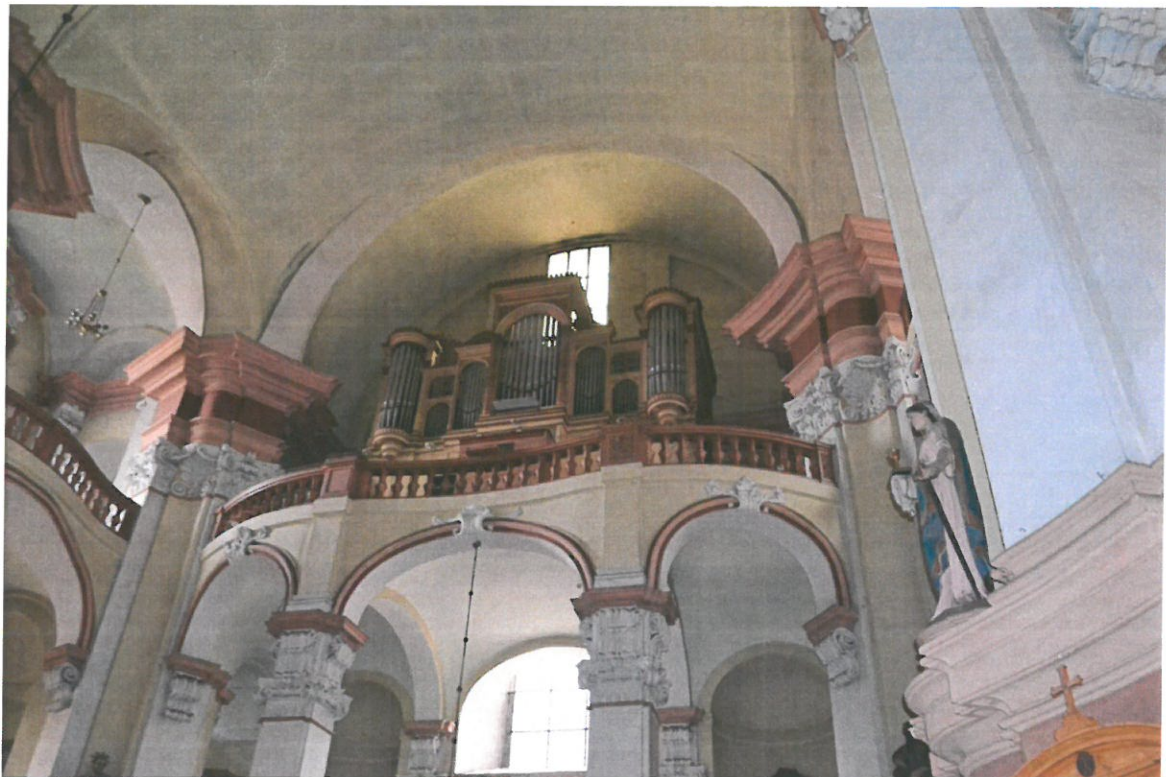
Fot.5 i 6. Legnica, kościół p.w. Św. Jana Chrzciciela. Stan przed konserwacją. Widoczne podstemplowanie osiadającego sklepienia jednej z kaplic. Fot. K. Samborski, listopad 2020r.

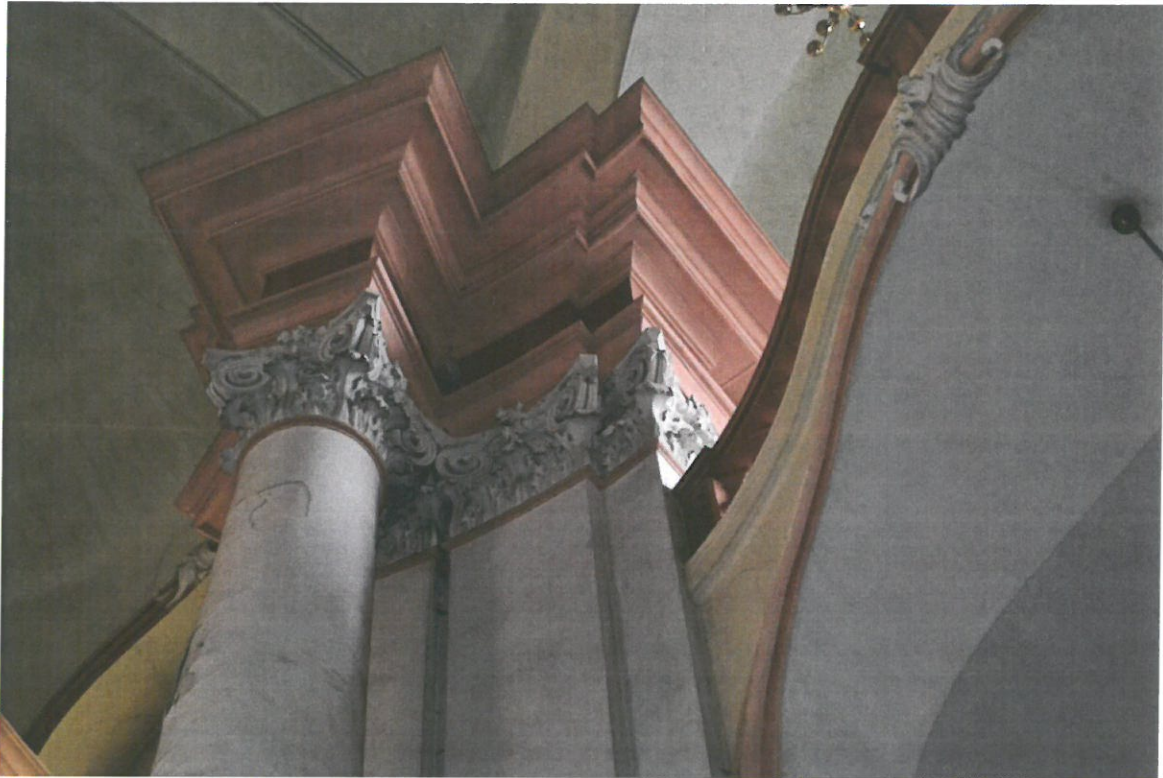
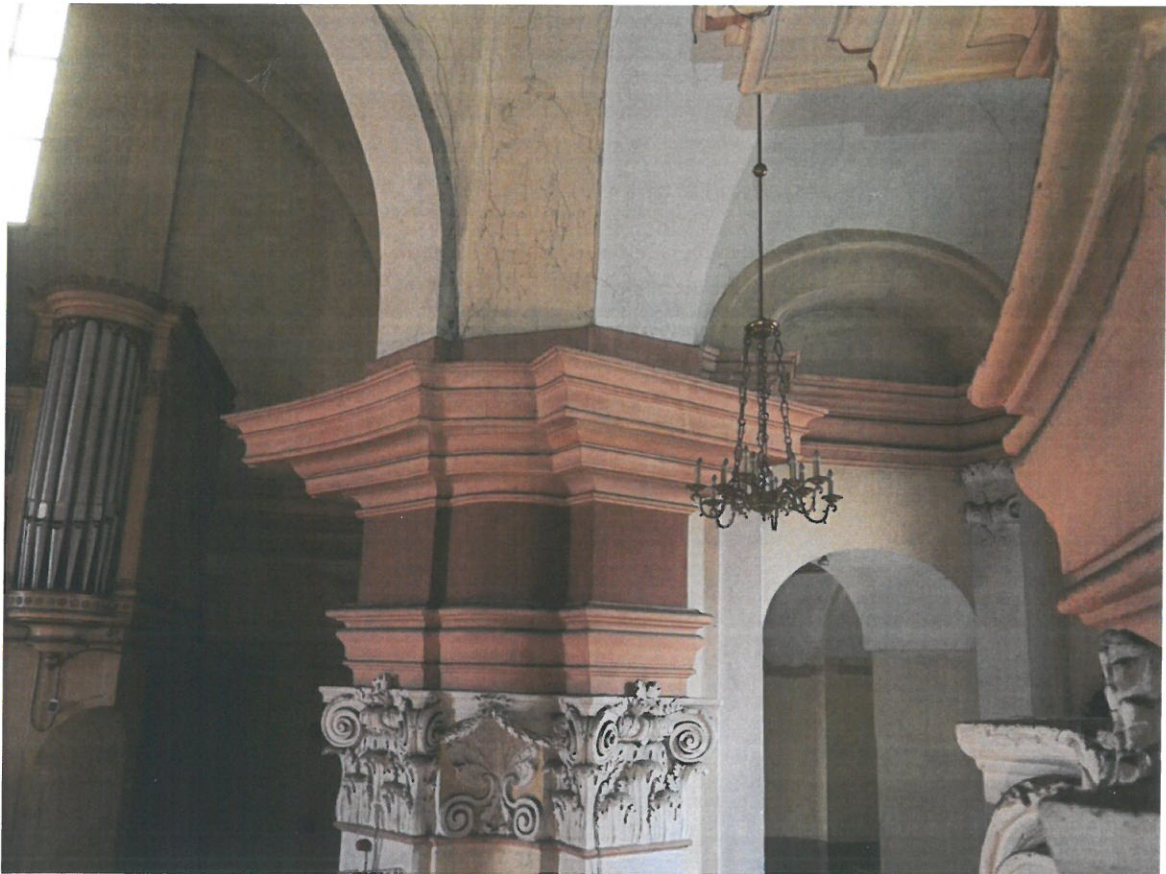
We wnętrzu kościoła widoczne są liczne pęknięcia i zarysowania, np. przy niektórych nadprożach okien, niszach kaplic oraz segmentach na emporach. Największe pęknięcia zlokalizowano w prawej wieży i w segmencie tuż przy niej. Sklepienia niektórych kaplic, stanowiące jednocześnie posadzkę empor są odkształcone na skutek użytkowania oraz miejscowo spękanе. Sklepienie jednej z kaplic znacznie osiadło i wymagało doraźnego podparcia stemplami. W dokumentacji *Inwentaryzacja Architektoniczno-Budowlana kościoła św. Jana Chrzciciela w Legnicy* Obertaniec Szczepankiewicz 2014r., odnotowano odchylenie ścian zewnętrznych kościoła od pionu ok. 8-15 cm. Widoczne są miejscowe przebarwienia tynku i zawilgocenia.

Fot.9 i 10. Legnica, kościół p.w. Św. Jana Chrzciciela. Stan przed konserwacją. Widoczne spękania i zarysowania na sklepieniu. Fot. K. Samborski, listopad 2020r.

5. Sklejenie i uzupełnienie pęknięć oraz zarysowań – wytyczne zawiera opracowanie budowlane.
6. Impregnacja tynków oraz odsłoniętych warstw oryginalnych preparatem, np. firmy STO, Keim.

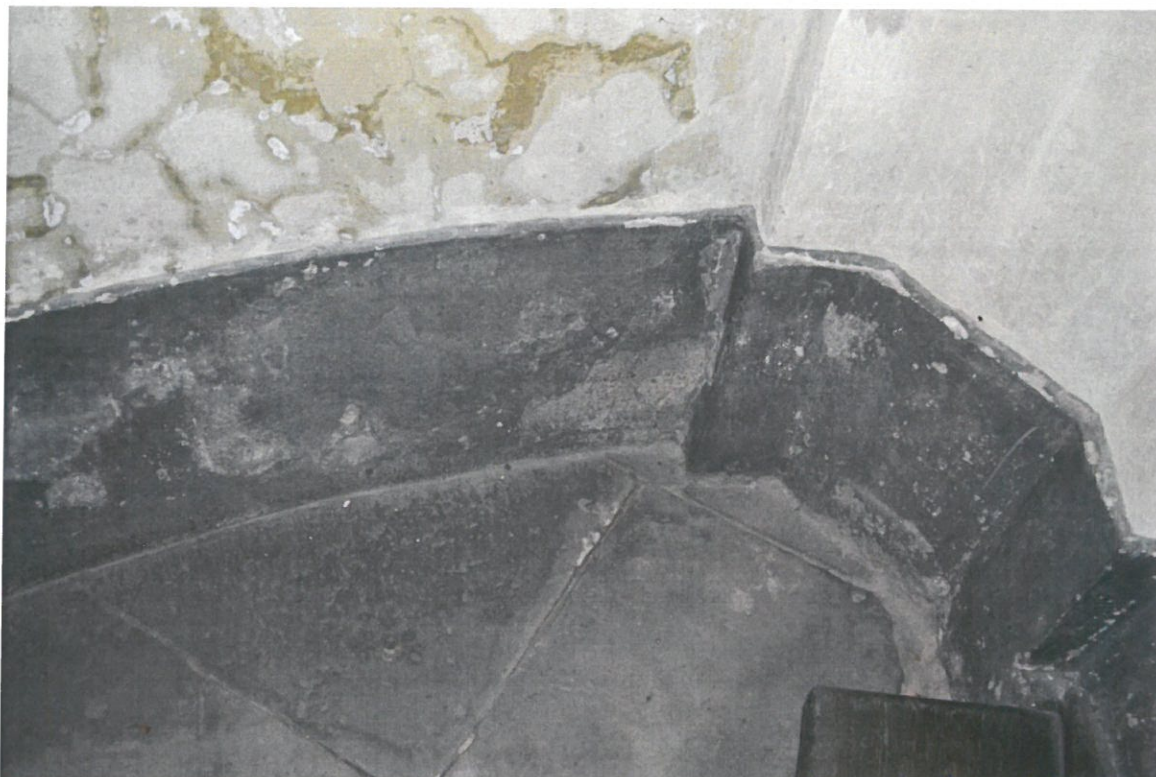
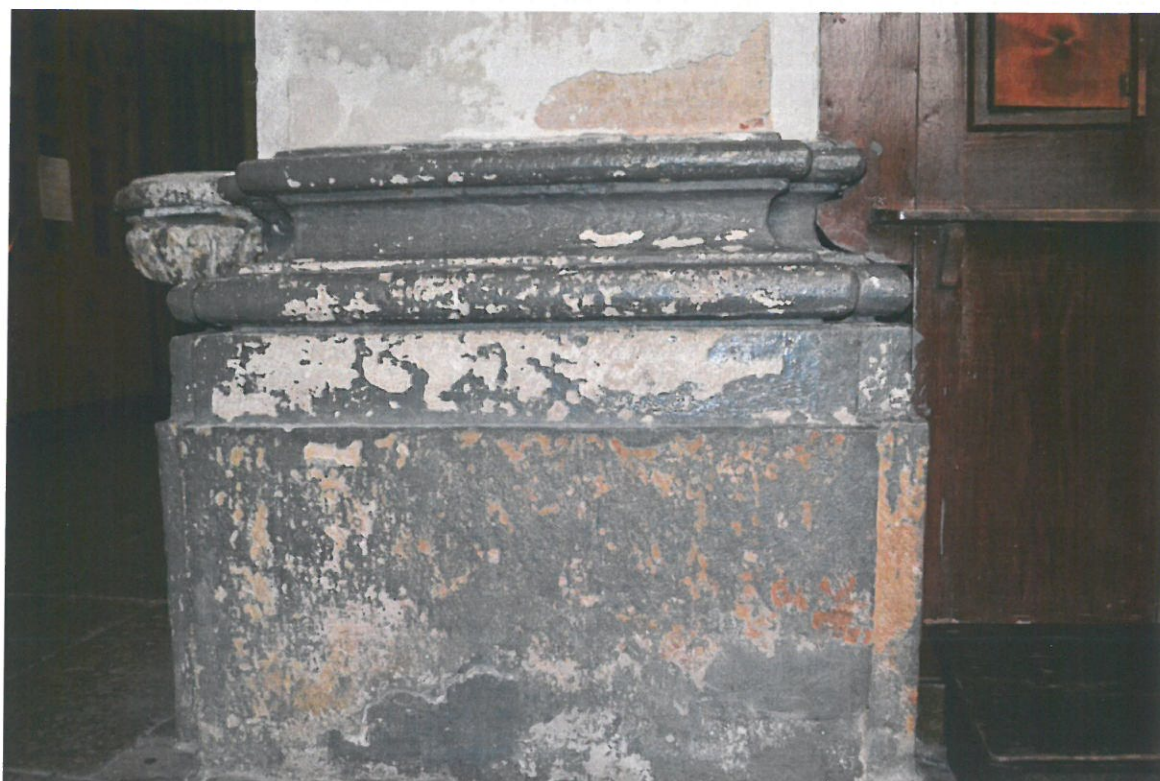
Widoczne jest duże zawilgocenie piwnic oraz murów na całym obwodzie do wysokości ok. 1,2 m oraz wysolenia, powodujące przebarwienia, odspajanie się tynku, dezintegrację zaprawy, co prowadzi do powstania ubytków w obrębie wypraw tynkarskich. Wpływ na znaczne zawilgocenie ścian ma m.in. betonowa opaska szerokości ok. 80-90 cm, biegnąca wzdłuż murów kościoła. Dodatkowo zły stan techniczny rynien spustowych powoduje, że woda opadowa nie jest odprowadzana prawidłowo, ale bezpośrednio na ściany kościoła, skutkując znacznym zawilgoceniem. Trzecią przyczyną złego stanu tynków w dolnych partiach są warstwy farb olejnych, którymi pokryto kamienny cokół kościoła. Szczelna powłoka olejna powoduje, że woda wraz z solami nie może swobodnie migrować, odparowywać z kamienia, ale jest podciągana wyżej przez mury.

Cokoły z piaskowca pokrywają warstwy dwóch przemalowań olejnych w odcieniach szarości. Warstwy te obecnie łuszczą się i odpadają oraz uniemożliwiają swobodną migrację wody i „oddychanie” kamienia. Kamień jest zawilgocony i zasolony. W miejscu ubytków warstw farb olejnych widoczne są rdzawe zaplamienia na powierzchni porowatego kamienia – prawdopodobnie są to przebarwienia spowodowane rozkładem krzemianów i glinokrzemianów występujących naturalnie w kamieniu. W obrębie cokołu widoczne są pęknięcia, miejscowe drobne wykruszenia oraz znaczne ubytki mechaniczne. Profilowane elementy krawędziowe przy posadzkach kaplic są uszkodzone.

Fot.17 i 18. Legnica, kościół p.w. Św. Jana Chrzciciela. Stan przed konserwacją. Widoczne znaczne zawilgocenie i zasolenie dolnych partii ścian, ubytki tynku, cokół z piaskowca wtórnie pomalowany farbami olejnymi. Fot. K. Samborski, listopad 2020r.

Ze względu na znaczny stopień zawilgocenia i zasolenia tynków w dolnych partiach ścian, zaleca się usunięcie w tych miejscach tynków do wątku muru, a następnie założenie tynków szerokoporowych z certyfikatem WTA.

7. W obrębie strefy zawilgocenia założenie tynków szerokoporowych z certyfikatem WTA.
8. Powyżej strefy zawilgocenia uzupełnienie ubytków tynku zaprawą renowacyjną przeznaczoną do zabytkowych wnętrz.

1. Usunięcie warstw farb olejnych metodą wybraną po przeprowadzeniu prób.
2. Usunięcie wtórnych zacierek i kitów z powierzchni kamienia.
3. Wykucie wszystkich spoin na głębokość ok. 2 cm.
4. Odsolenie kamienia metodą swobodnej migracji soli do rozszerzonego środowiska.
5. Wykonanie prób na usunięcie rdzawych przebarwień powstałych w wyniku rozkładu krzemianów i glinokrzemianów, metodą wybraną po przeprowadzeniu prób.
6. Impregnacja wzmacniająca preparatem krzemooorganicznym, np. firmy Remmers.
7. Uzupełnienie ubytków metodą taszlowania i kitowania. Masę sztucznego kamienia można przygotować własnoręcznie lub wykorzystać gotowe kity mineralne, np. firmy Remmers. W przypadku większych uzupełnień należy zastosować zbrojenie z drutu nierdzewnego. Opracowanie uzupełnień naśladowczo w stosunku do charakteru, faktury kamienia.
8. Uzupełnienie spoin, np. gotową fugą trassową firmy Optolith.
