**WYPOSAŻENIE KOŚCIOŁA P.W. ŚW. JANA CHRZCICIELA
W LEGNICY
PROGRAM PRAC KONSERWATORSKICH**

Kraków, 27.07.2022 r.

ZAKRES PRAC

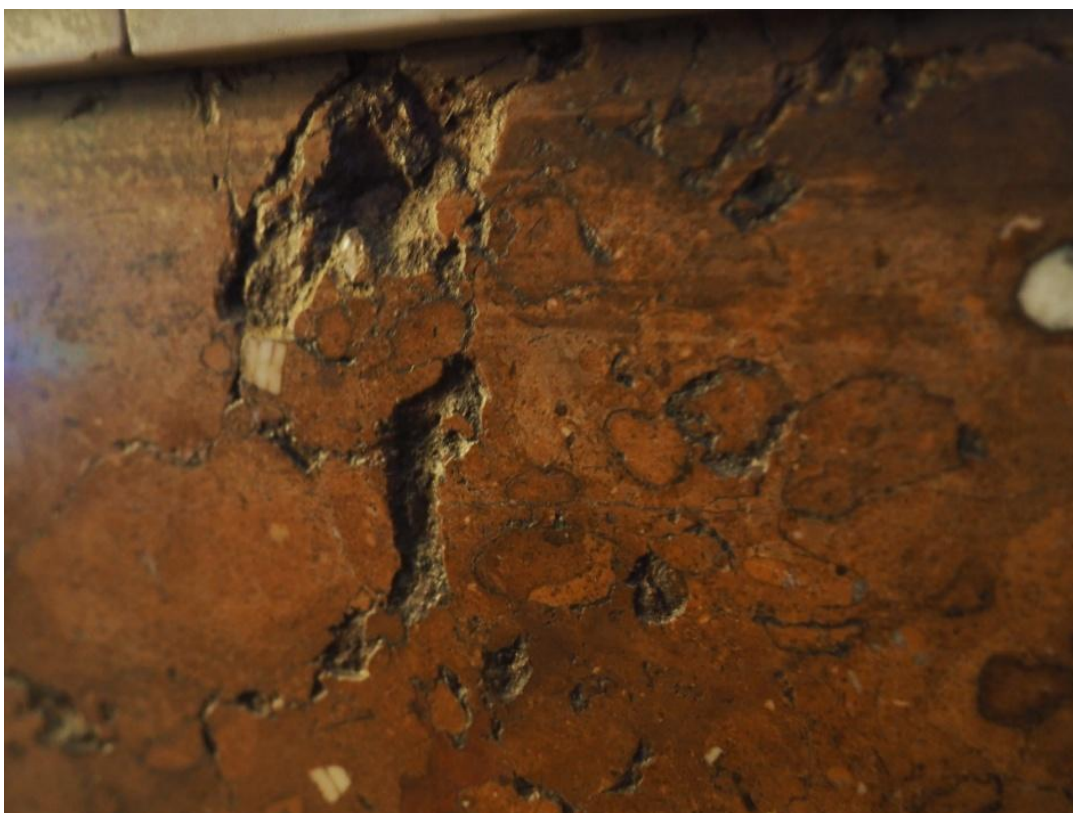
Na powierzchni elementów z marmuru i stiuku widoczna jest warstwa zmatowiałego i zabrudzonego wosku, która przyczyniła się do utraty poleru. Na krawędziach elementów można zauważyć drobne ubytki mechaniczne. W obrębie płyt z czerwonego marmuru występują ubytki w postaci soczewkowatych form, najprawdopodobniej spowodowane obecnością w kamieniu minerałów ilastych oraz wahaniami wilgotności. Wahania temperatury i wilgotności powodują kurczenie i pęcznienie minerałów ilastych, co skutkuje wypadaniem gruzłów i soczew, otoczonych takimi minerałami. Minerały ilaste dodatkowo zatrzymują wilgoć, która przyczynia się do zmatowienia powierzchni kamienia.

Il. 12. Ołtarz główny w kościele p.w. św. Jana Chrzciciela w Legnicy. Na płytach marmurowych widoczne są ubytki w postaci soczewkowatych form. Fot. K. Samborski, 2022 r.

Elementy marmurowe zostaną odczyszczzone. Z powierzchni usunięte zostaną pozostałości past woskowych. Po wypolerowaniu powierzchni kamienia ubytki będą uzupełnione kitami na spoiwie z żywicy poliestrowej. Uzupełnienia zostaną wyszlifowane i wypolerowane. **Stukowa marmoryzacja** zostanie odczyszczona, miejsca odspojone – podklejone, a ubytki - uzupełnione w sposób naśladowczy, masą stiukową. Końcowym etapem będzie zabezpieczenie powierzchni stiuków i marmuru woskiem oraz wypolerowanie. Partie złoczone zostaną uzupełnione lub zrekonstruowane złotem płatkowym, w zależności od stanu zachowania, w technologii zgodnej z oryginałem.

1. Usunięcie wosków z powierzchni kamieni przy pomocy rozpuszczalników organicznych.
2. Polerowanie powierzchni marmurowych.
3. Uzupełnienie ubytków kamienia kitem z żywicy poliestrowej firmy Akemi, dobranej kolorystycznie. Wypolerowanie uzupełnień.
4. Zabezpieczenie powierzchni marmurów, np. mikrowoskami firmy Akemi.

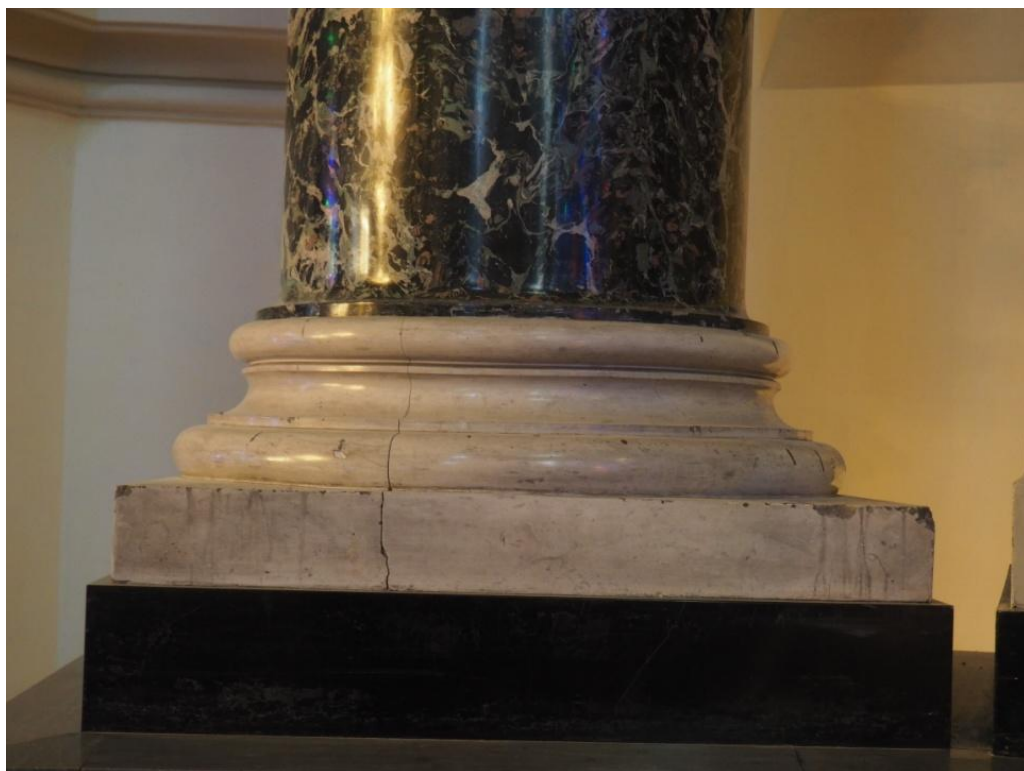
W obrębie baz i kapiteli kolumn, wykonanych ze stiuku, można zauważyć ubytki mechaniczne na krawędziach, zabrudzenie powierzchni, zacieki i zachłapania z farb oraz pęknięcia.

Il. 13. Ołtarz główny w kościele p.w. św. Jana Chrzciciela w Legnicy. W obrębie stiukowych /?/ baz kolumn widoczne są pęknięcia, zabrudzenia i zacieki. Fot. K. Samborski, 2022 r.

6. Uzupełnienie ubytków warstwy podkładowej zaprawą wapienno-piaskową oraz ubytków stiuku barwnego - masą stiukową, przygotowaną z gipsu z dodatkiem kleju glutynowego oraz pigmentów.

7. Opracowanie powierzchni uzupełnień – szlifowanie papierem ściernym o różnej gradacji oraz nasycenie klejem glutynowym.
8. Uzupełnienie ubytków lub rekonstrukcja złocień złotem płatkowym w technologii zgodnej z oryginałem – na pulment lub/i na mikstion.

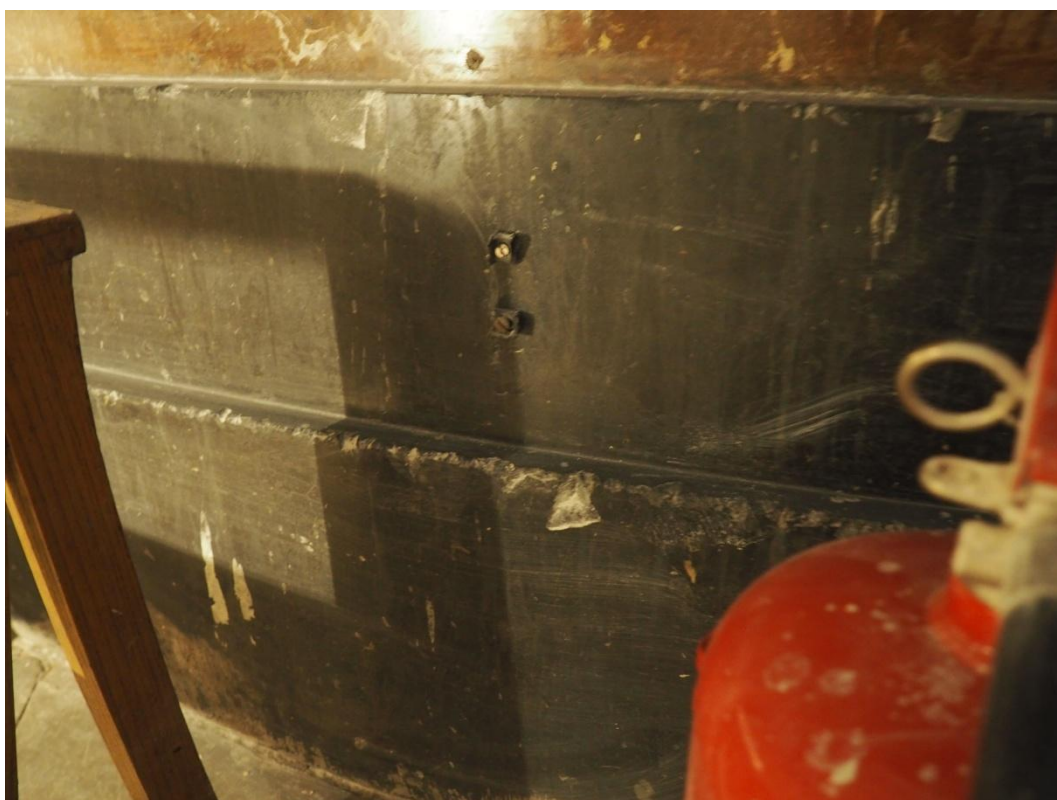
Il. 14. Ołtarz główny w kościele p.w. św. Jana Chrzciciela w Legnicy. Od odwrocia ołtarza widoczne są liczne mechaniczne uszkodzenia stiukowej okładziny. Fot. K. Samborski, 2022 r.

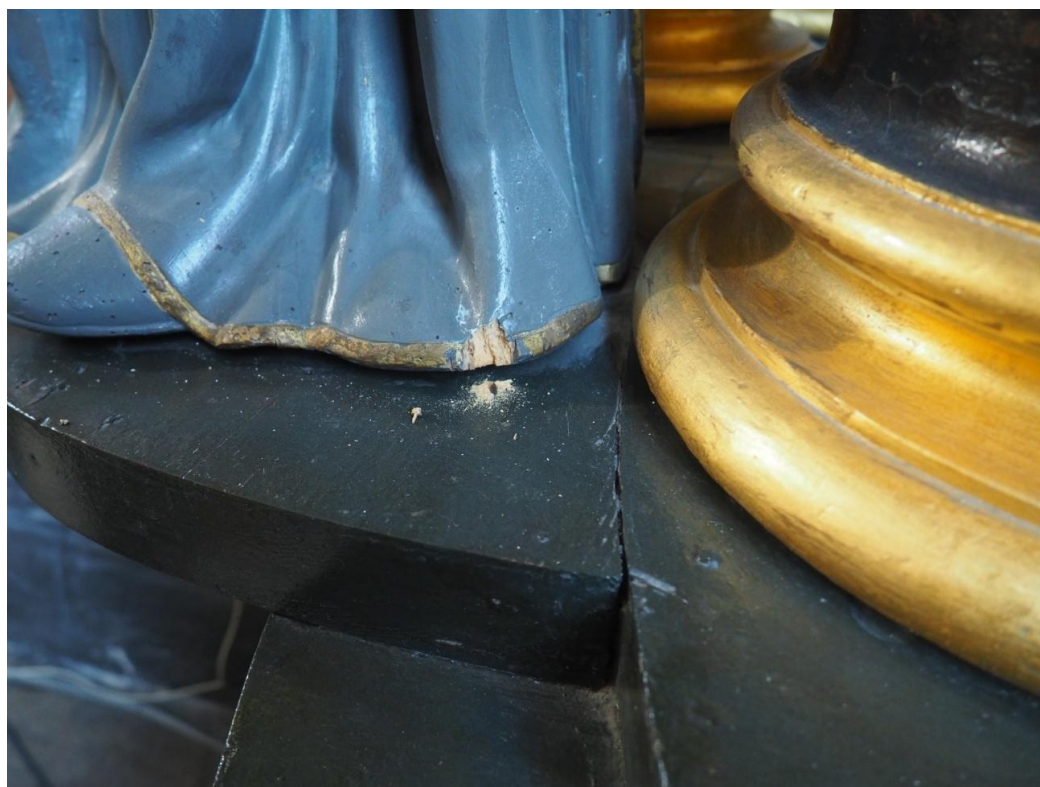
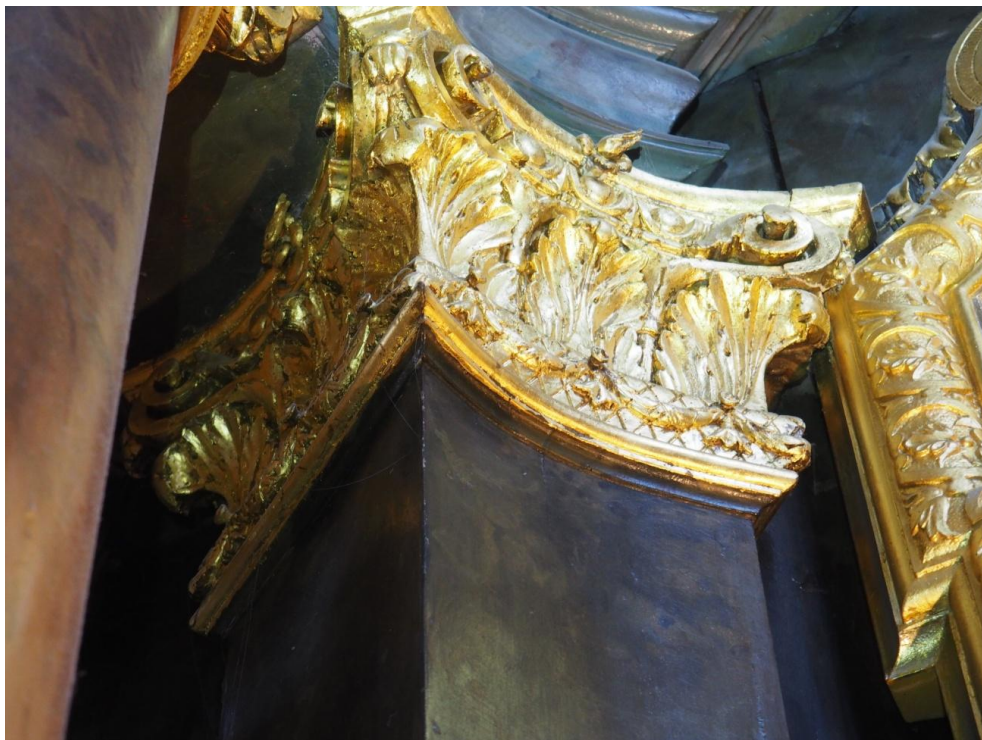
Il. 21 i 22. Ołtarz boczny p.w. Jezusa Chrystusa w kościele p.w. św. Jana Chrzciciela w Legnicy. W obrębie ubytku na szacie jednej z figur widoczny jest osypujący się pył drzewny. Kapitele oraz bazy pilastrów pokryte są wtórną, nieszlachetną metalizacją (szlagmetalem). Fot. K. Samborski, 2022 r.

Po usunięciu wtórnych nawarstwień (przemalowań i wtórnych metalizacji), zgodnie z ustaleniami komisji konserwatorskiej, uzupełnione zostaną ubytki zapraw i pulmentów. Ubytki w warstwach pozłotniczych zostaną scalone lub złoczenia będą zrekonstruowane w technice i technologii zgodnej z oryginałem, w zależności od stanu zachowania. Ubytki w obrębie polichromii będą scalone kolorystycznie z zachowanymi partiami eksponowanych warstw. Scalenia należy wykonać z poszanowaniem dla warstw historycznych oraz tak, aby zachować zabytkowy charakter obiektów. Uzupełnienia wszelkich ubytków oraz ewentualne rekonstrukcje należy uzgodnić z właściwym urzędem konserwatorskim.

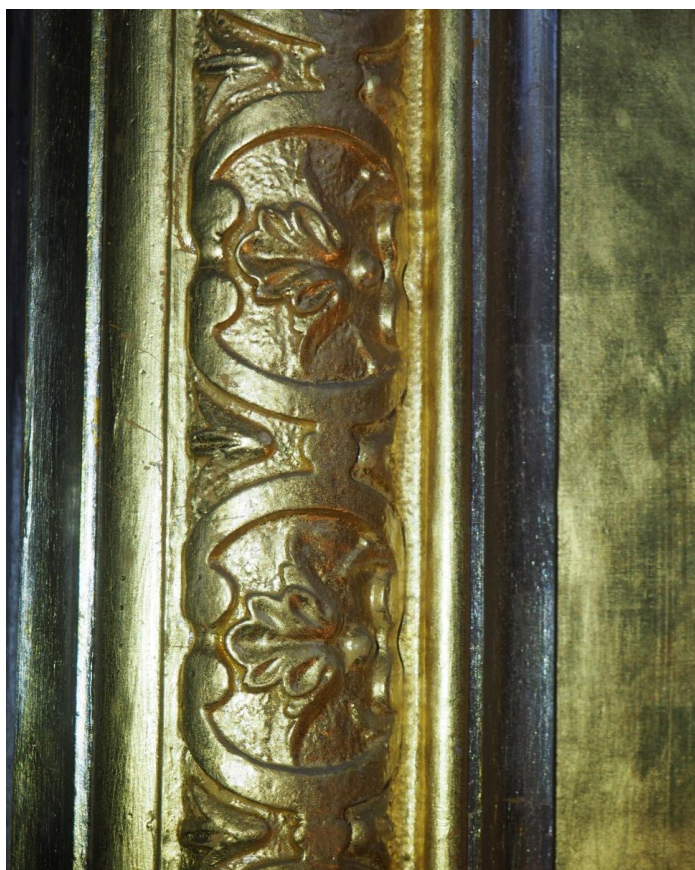
Il. 23. Ołtarz boczny p.w. Jezusa Chrystusa w kościele p.w. św. Jana Chrzciciela w Legnicy. Rama oraz tło obrazu pokryte są szlagmetalem. Fot. K. Samborski, 2022 r.

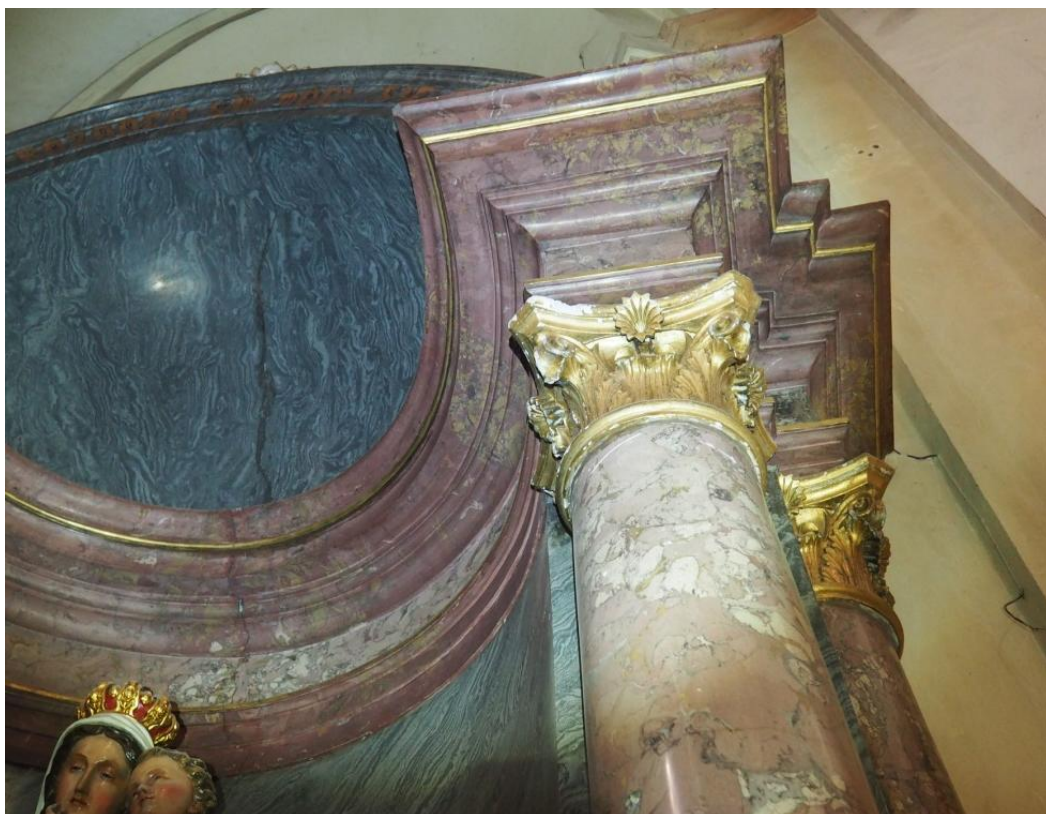
Il. 25. Ołtarz boczny p.w. NMP w kościele p.w. św. Jana Chrzciciela w Legnicy. Widoczne pęknięcie w górnej części retabulum oraz ubytki na krawędzi kapitelu kolumny. Fot. K. Samborski, 2022r.

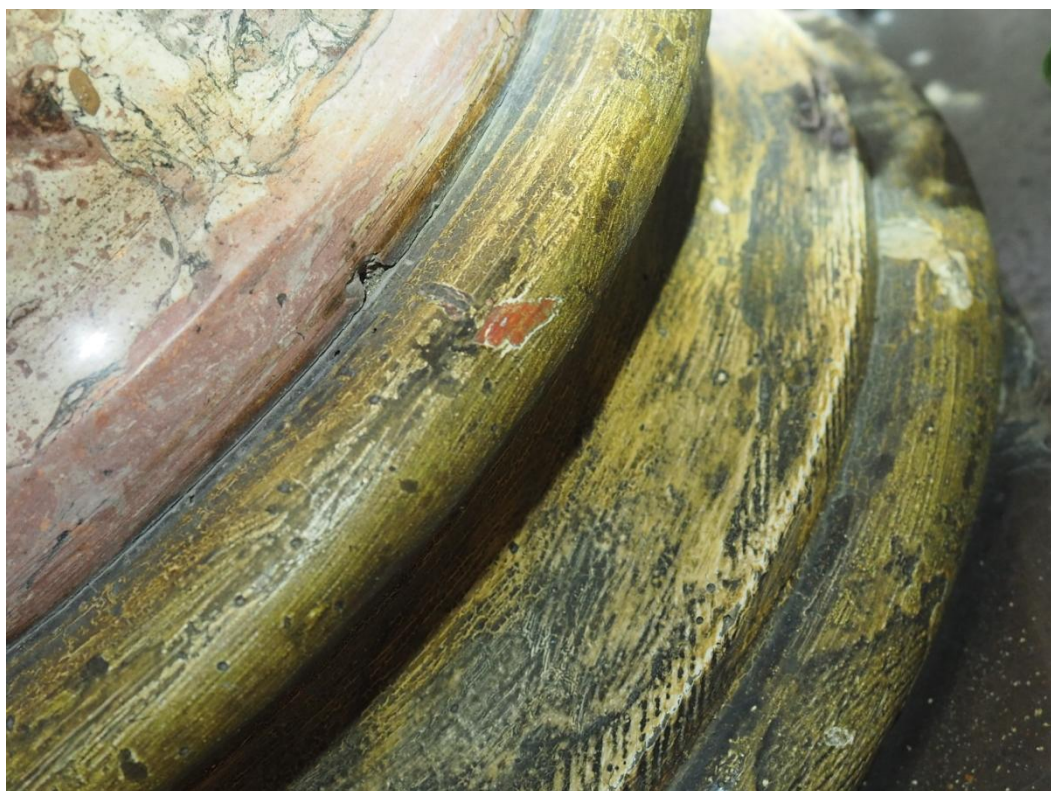
Il. 26. Ołtarz p.w. NMP w kościele p.w. św. Jana Chrzciciela w Legnicy. Baza kolumny. W miejscu odkrywki widoczne wcześniejsze złączenie na czerwonym pulmencie. Fot. K. Samborski, 2022r.

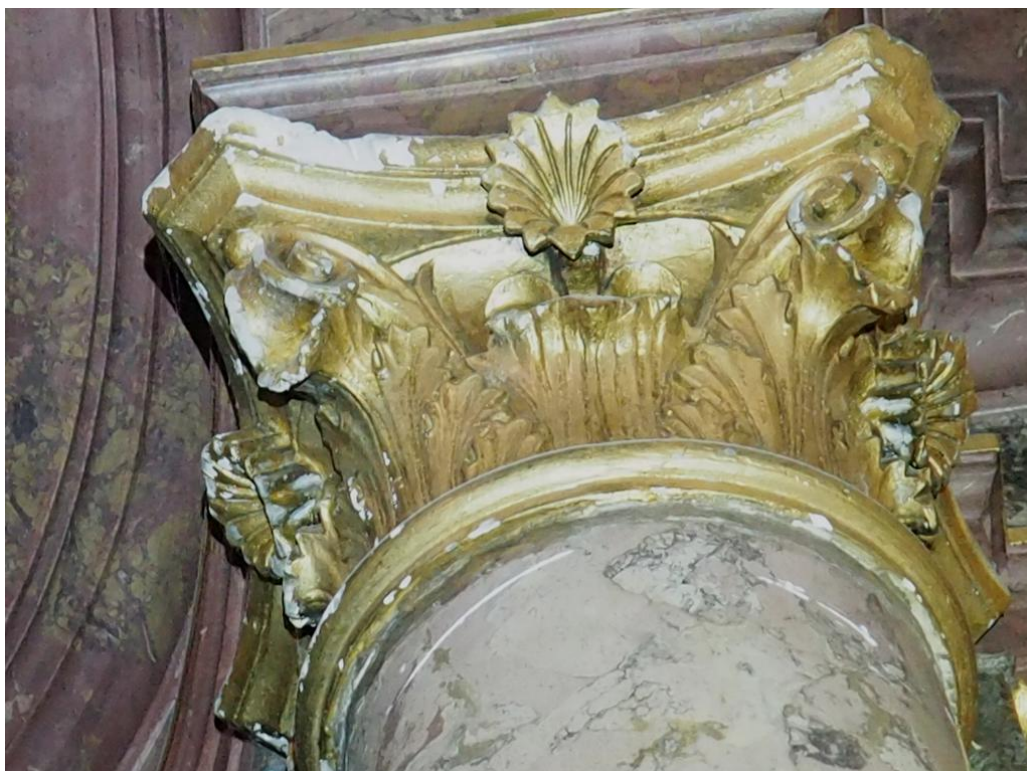
Il. 29. Ołtarz boczny p.w. NMP w kościele p.w. św. Jana Chrzciciela w Legnicy. Widoczne ubytki na krawędzi kapitelu kolumny. Fot. K. Samborski, 2022r.

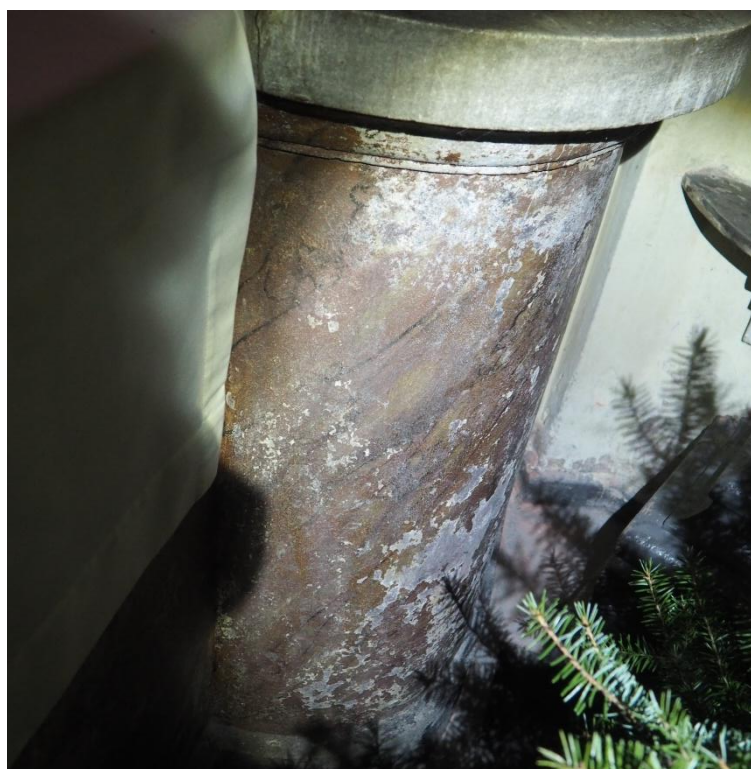
Il. 30. Ołtarz boczny p.w. NMP w kościele p.w. św. Jana Chrzciciela w Legnicy. Widoczne ubytki polichromii oraz zasolenie/?/ na murowanych cokołach ołtarza. Fot. K. Samborski, 2022r.

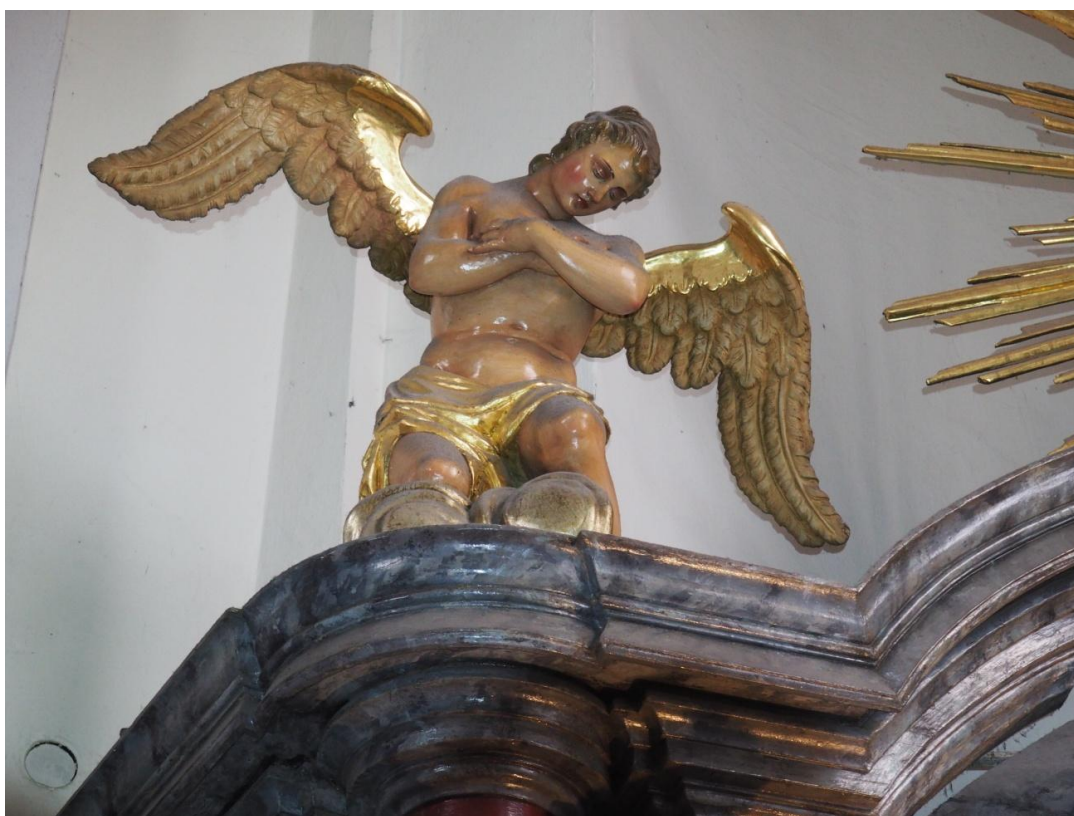
Il. 32 i 33. Ołtarz boczny p.w. św. Franciszka z Asyżu w kościele p.w. św. Jana Chrzciciela w Legnicy. Na powierzchni ołtarza widoczne są, nieestetycznie wykonane, przemalowania oraz wtórne złocenia/?, a także warstwa błyszczącego, pożółkłego werniksu. Na skrzydłach anioła pozłoczone są tylko górne rzędy piór. Fot. K. Samborski, 2022r.

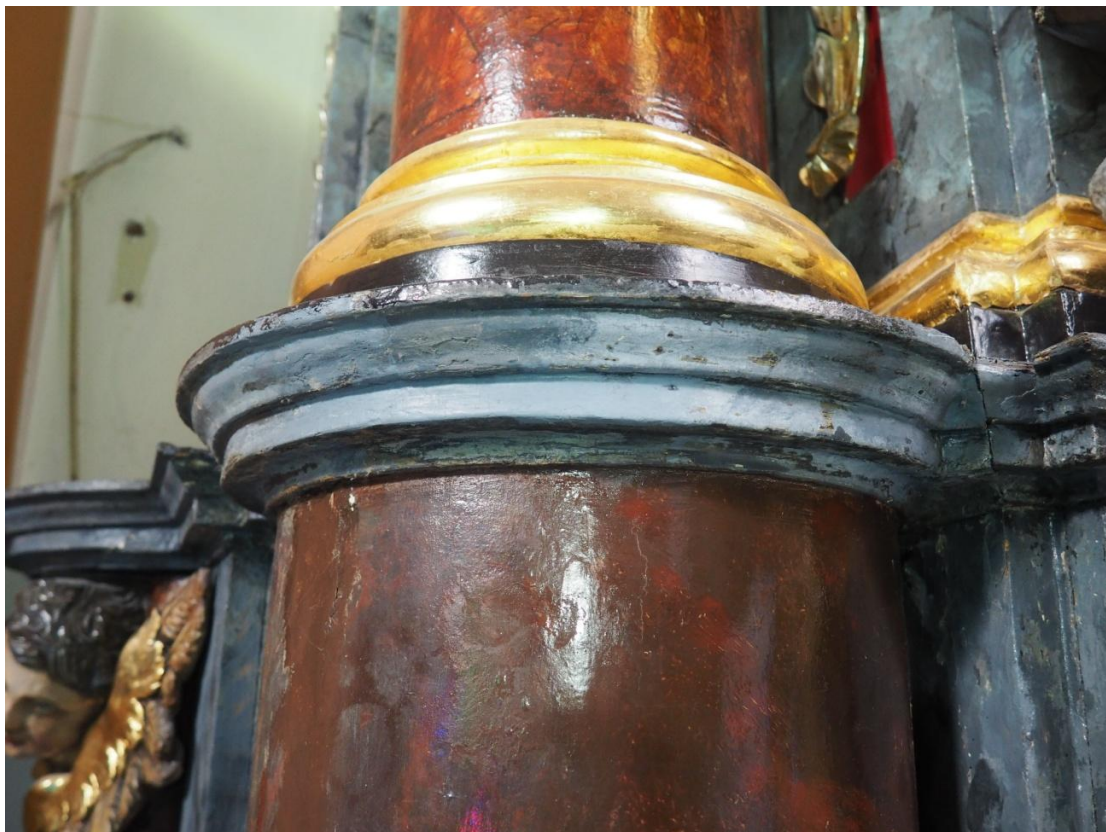
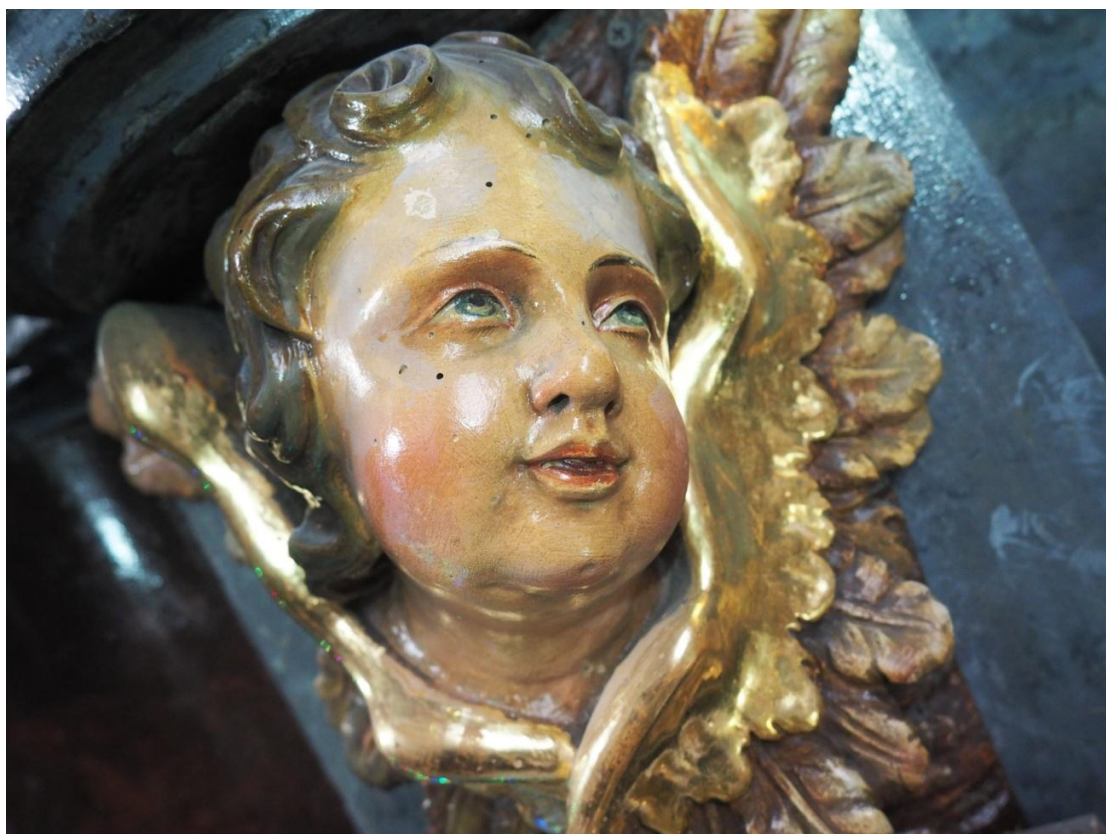
Il. 34 i 35. Ołtarz boczny p.w. św. Franciszka z Asyżu w kościele p.w. św. Jana Chrzciciela w Legnicy.
Widoczne warstwy są efektem ostatniej renowacji ołtarza. Fot. K. Samborski, 2022r.

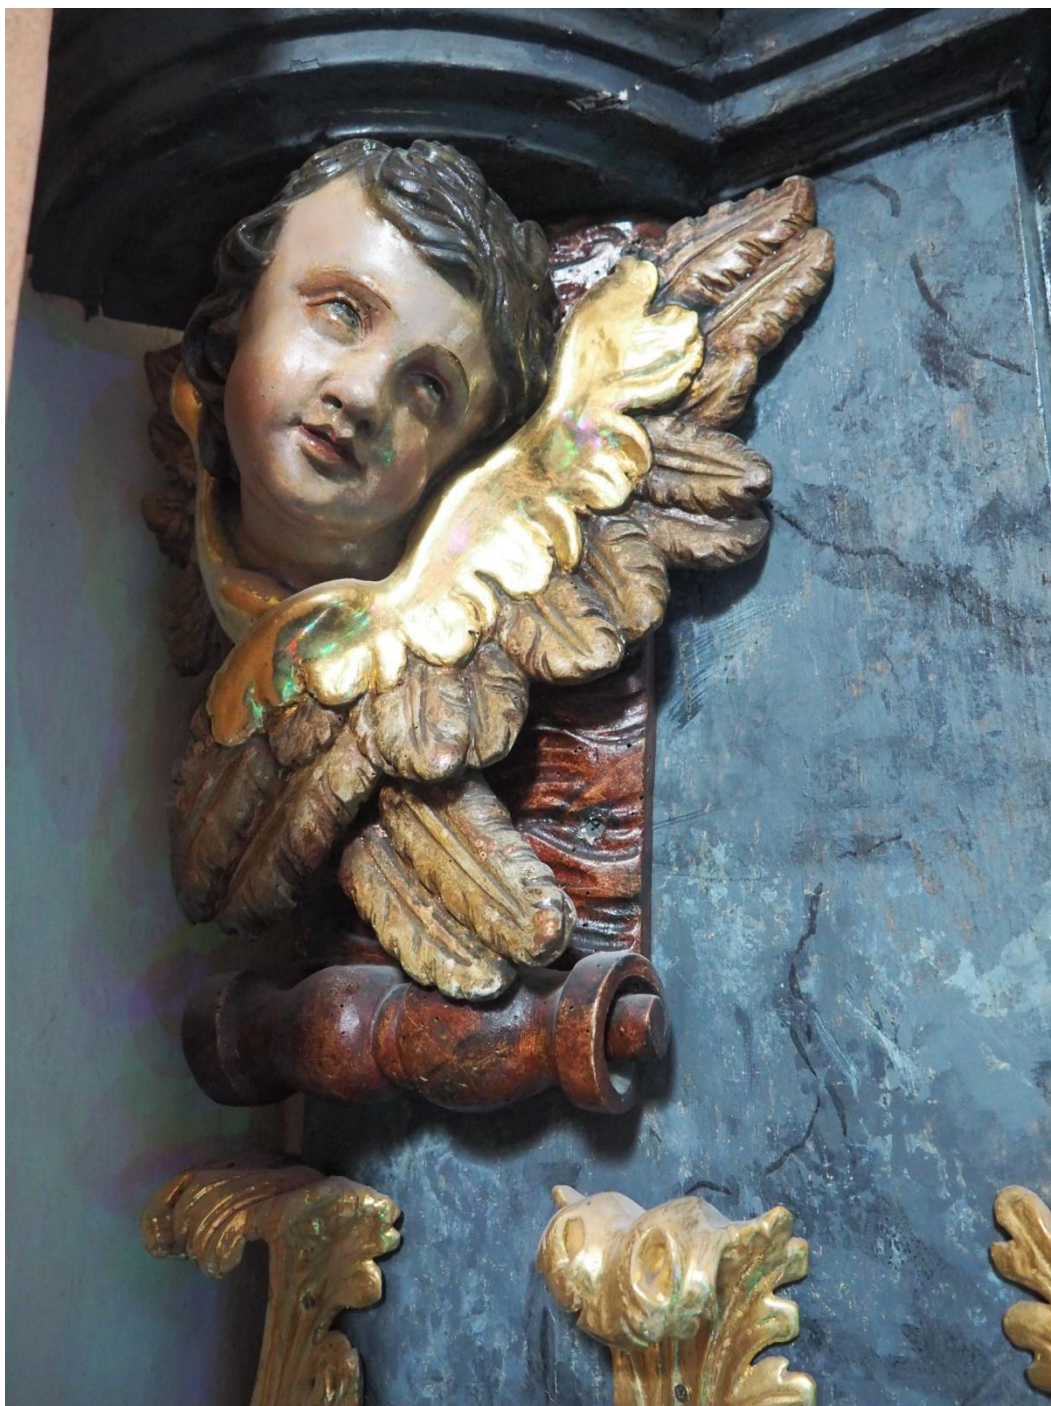
Il. 36. Ołtarz boczny p.w. św. Franciszka z Asyżu w kościele p.w. św. Jana Chrzciciela w Legnicy. Obiekt został w całości przemalowany. Warstwy pozłotnicze są wtórne. Zauważalne są liczne otwory po drewnojadach. Fot. K. Samborski, 2022r.

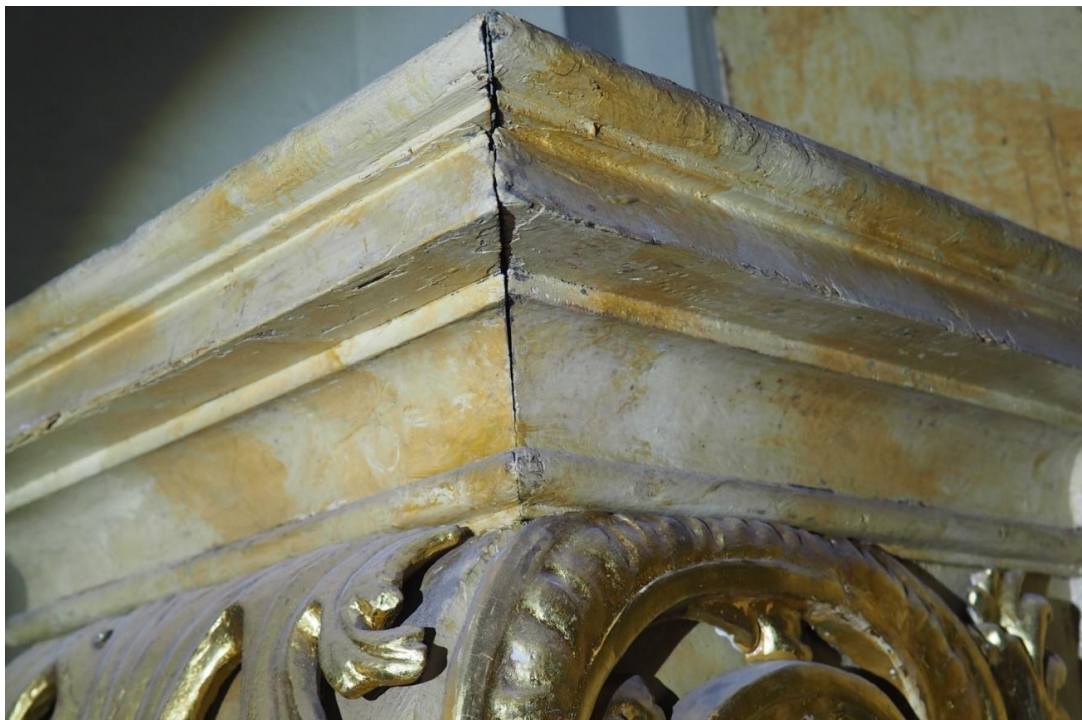
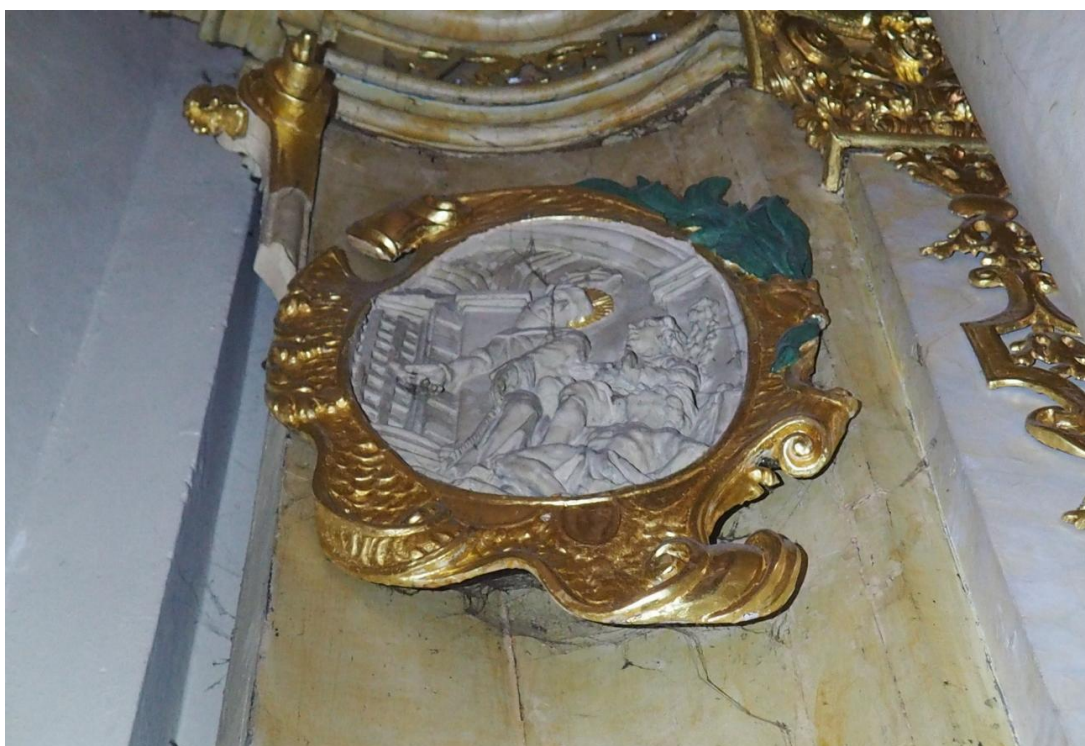
Il. 43 i 44. Ołtarz boczny p.w. św. Antoniego Padewskiego w kościele p.w. św. Jana Chrzciciela w Legnicy. Warstwy przemalowania położone zostały w ubytkach warstw wcześniejszych. Ołtarz jest zabrudzony i zakurzony. Fot. K. Samborski, 2022r.

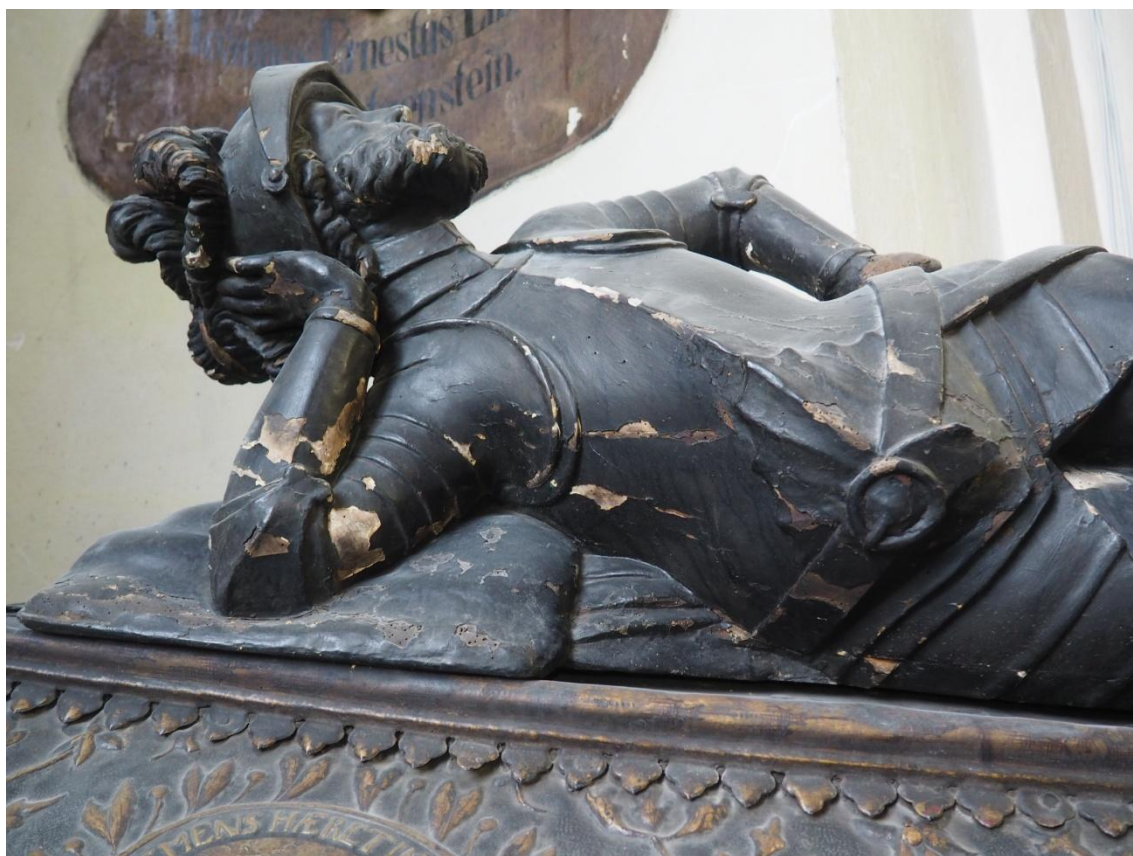
Il. 50. Sarkofagi Eleonory i Jana Ernesta de Sprintzenstein w kościele p.w. św. Jana Chrzciciela w Legnicy. Widoczny stan zachowania drewnianej figury Jana Ernesta. Fot. K. Samborski, 2022 r.

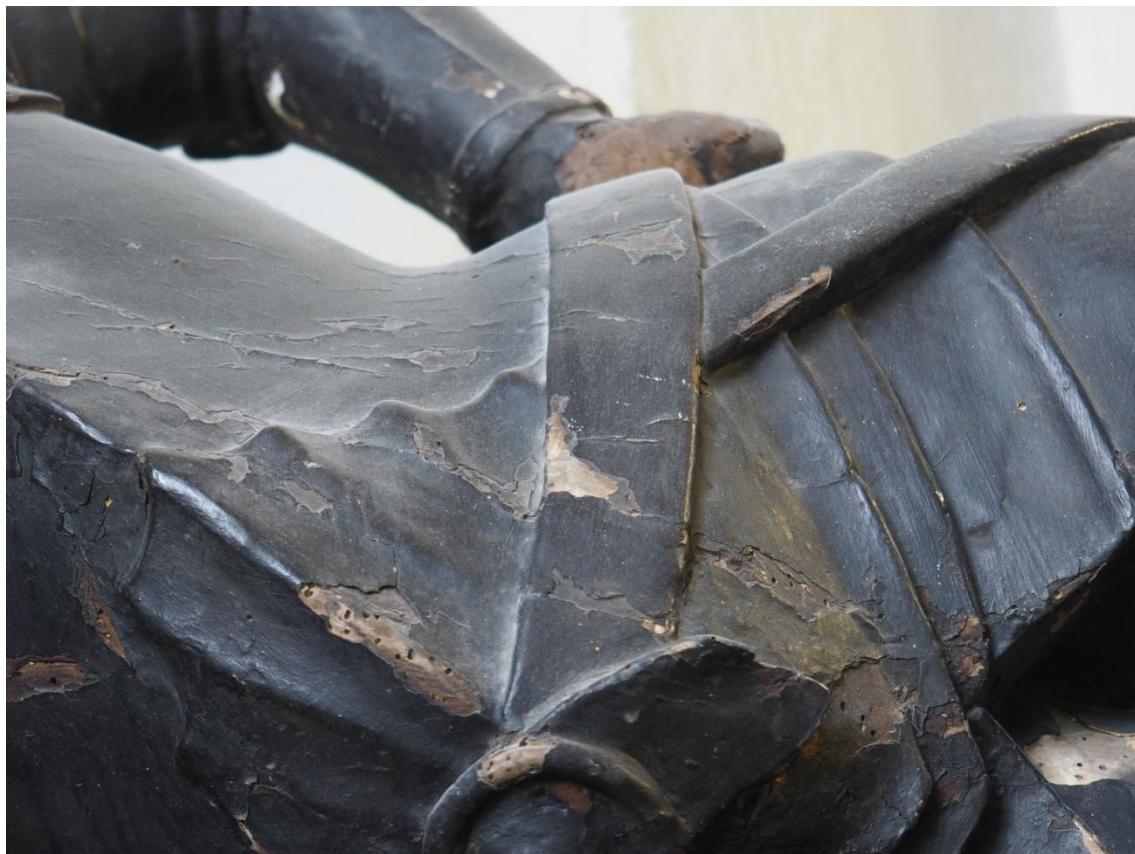
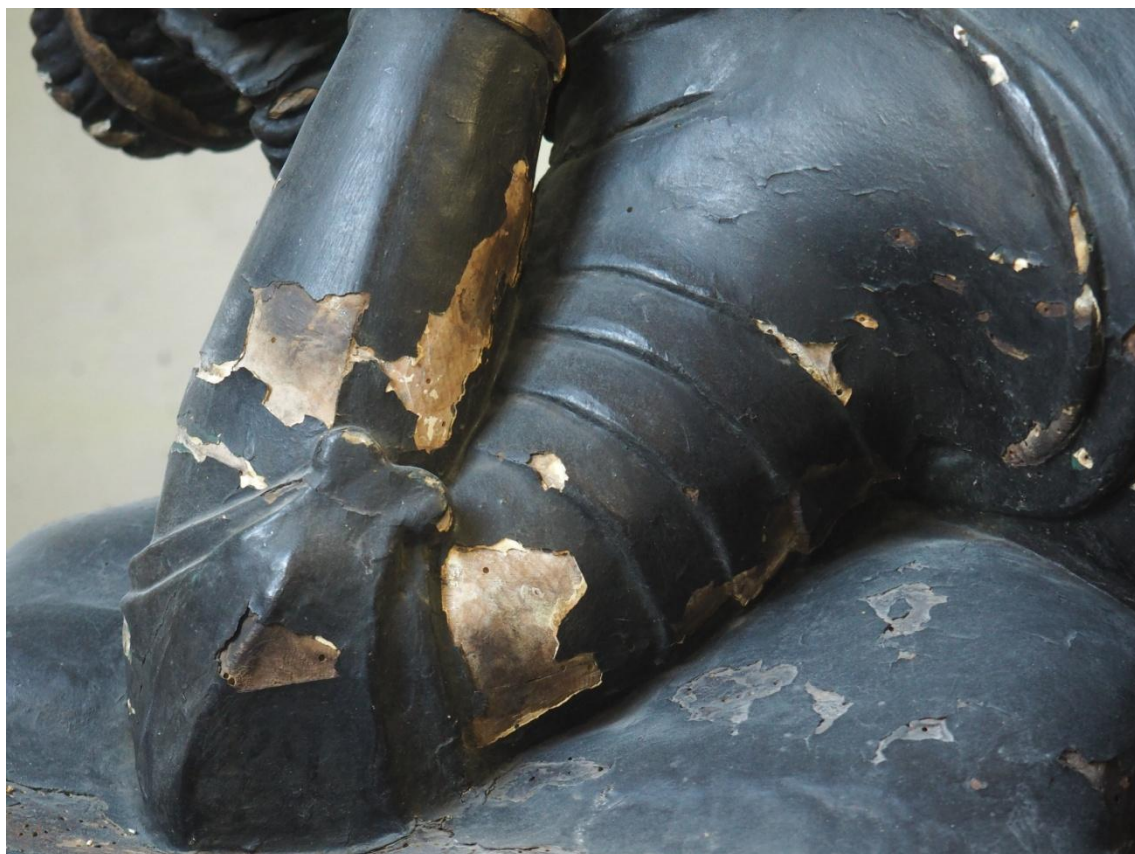
Il. 51 i 52. Sarkofagi Eleonory i Jana Ernesta de Sprintzenstein w kościele p.w. św. Jana Chrzciciela w Legnicy. W obrębie drewnianej figury widoczne są liczne ubytki polichromii.

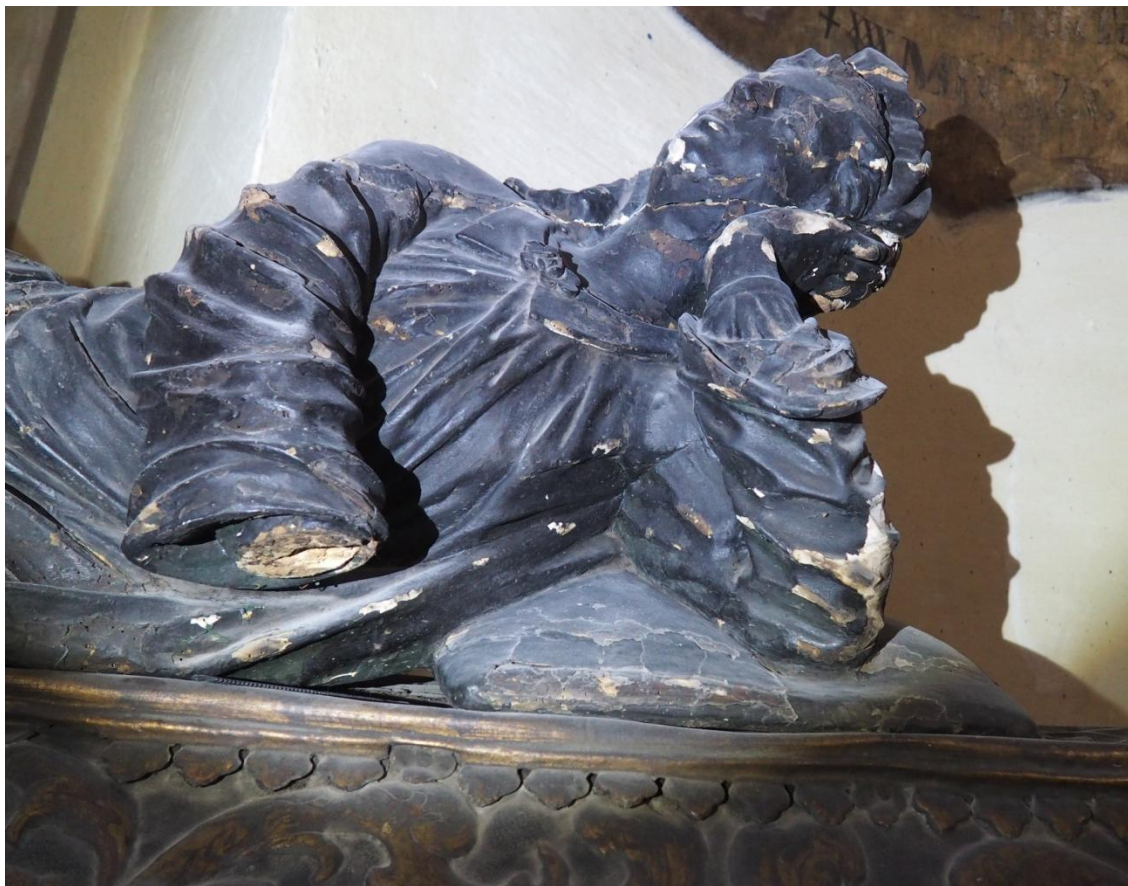
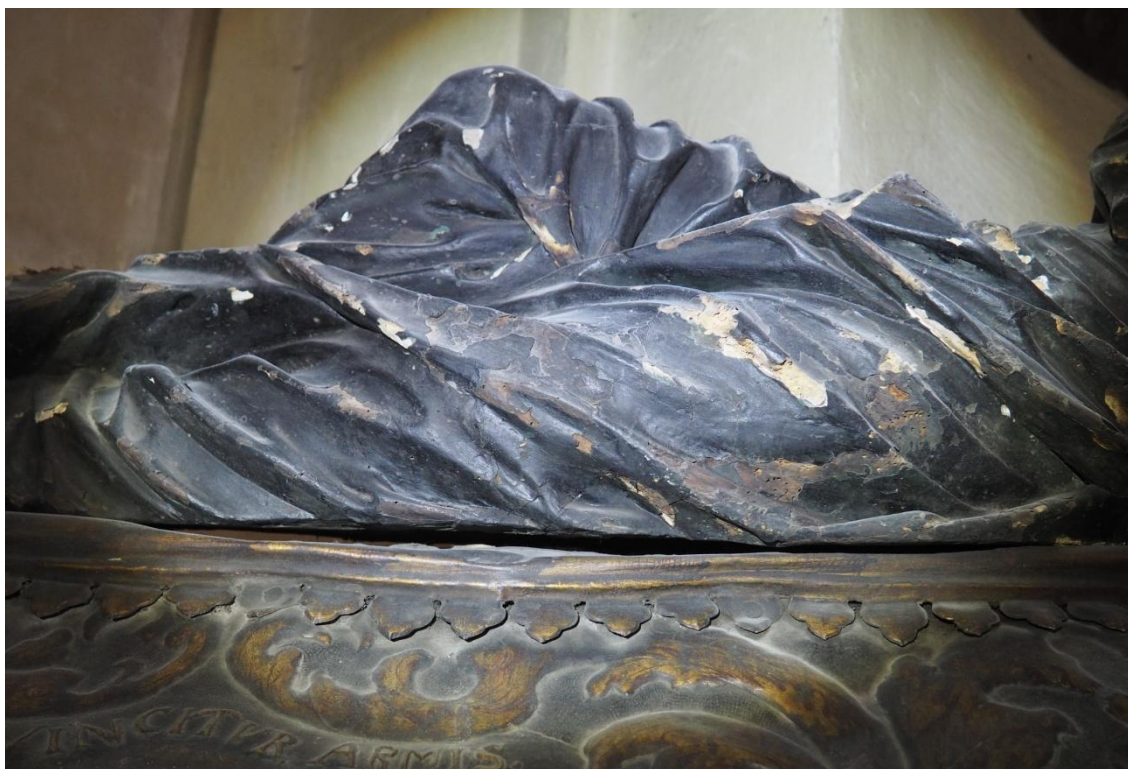
Il. 57 i 58. Sarkofagi Eleonory i Jana Ernesta de Sprintzenstein w kościele p.w. św. Jana Chrzciciela w Legnicy. Widoczne znaczne zniszczenia figury Eleonory: brak dłoni, pęknięcie drewna, liczne ubytki polichromii i zapraw, otwory po drewnojadach. Fot. K. Samborski, 2022 r.

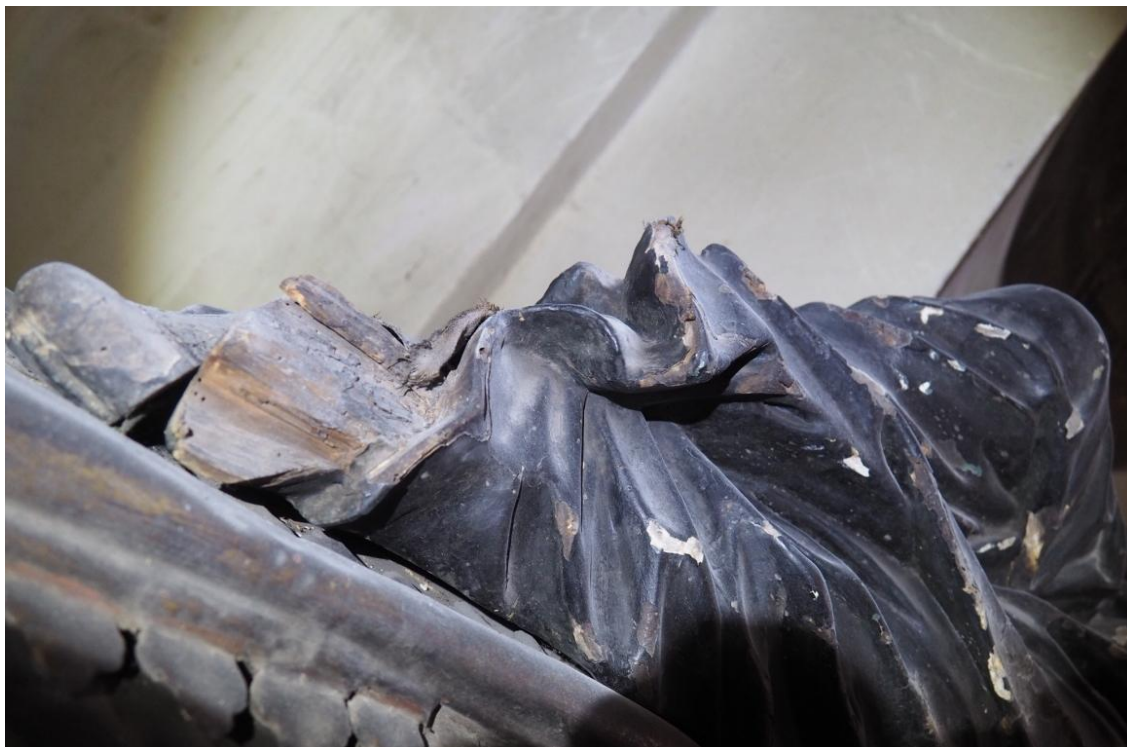
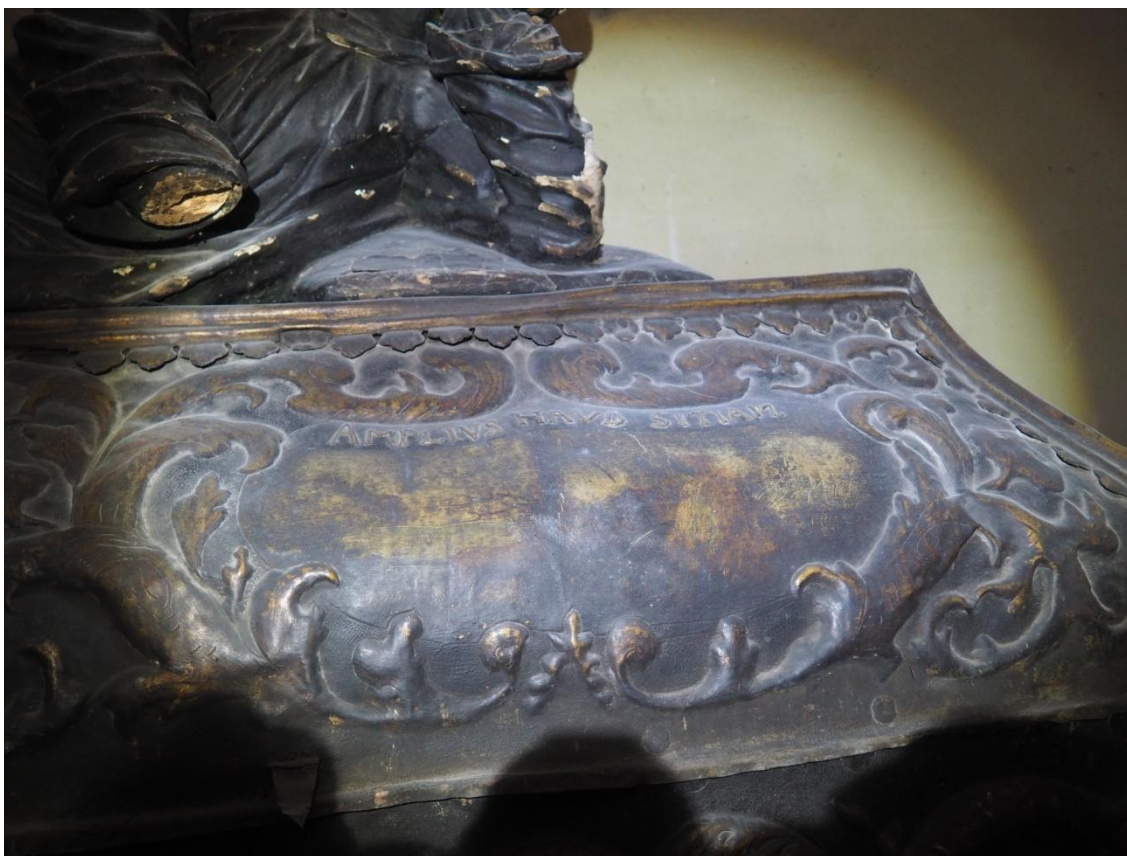
Il. 59 i 60. Sarkofagi Eleonory i Jana Ernesta de Sprintzenstein w kościele p.w. św. Jana Chrzciciela w Legnicy. W obrębie figury Eleonory brakuje stóp oraz dolnej części szaty. Malowidła na cynowych sarkofagach są pociemniałe i nieczytelne. Fot. K. Samborski, 2022 r.
