**WYPOSAŻENIE KOŚCIOŁA P.W. ŚW. JANA CHRZCICIELA
W LEGNICY
PROGRAM PRAC KONSERWATORSKICH**

Kraków, 27.07.2022 r.

ZAKRES PRAC

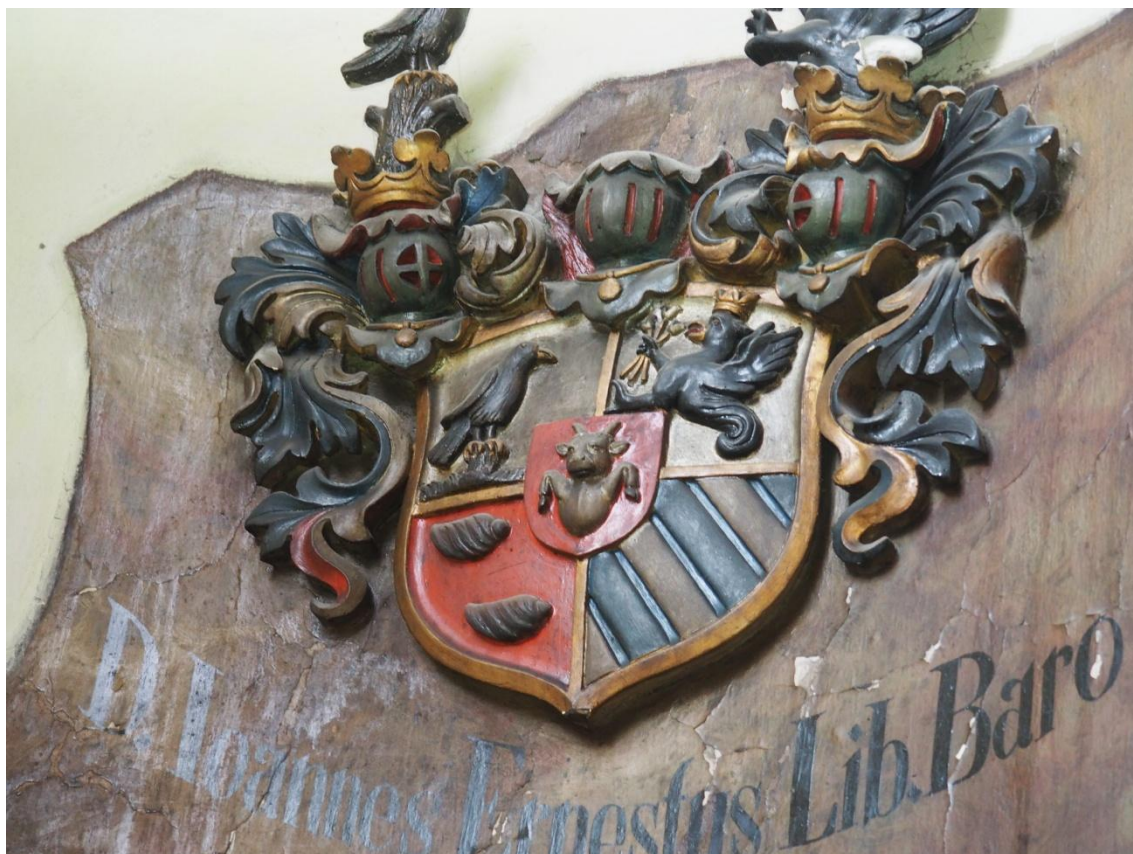
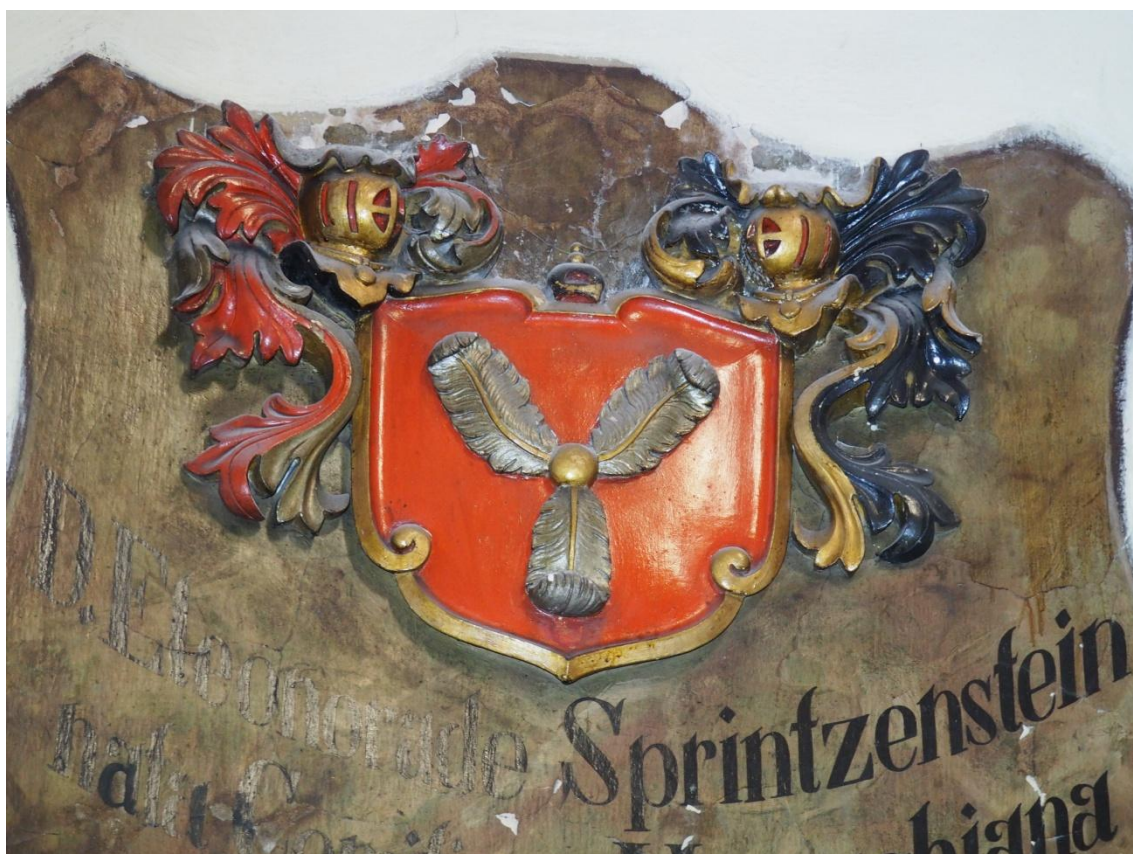
W obrębie malowanych tarcz zauważalne są spękań warstwy tynku. Warstwa malarska miejscami łuszczy się i odpada, odsłaniając białą warstwę tynku/?, pobiały/?. Prawdopodobnie tło zostało przemalowane. W niektórych ubytkach widoczna jest wcześniejsza warstwa malarska. Powierzchnię zabezpieczono w przeszłości nieznanym spoiwem – szelakiem, lakierem, który spowodował wyblyszczzenie polichromii. Spoiwo to widoczne jest w formie zacieków. Inskrypcje są czytelne. Tarcze herbowe, wykonane przypuszczalnie z gipsu, zostały przemalowane. Fragmenty „złocone” pokryte są złotem. Powierzchnia tarcz została zabezpieczona błyszczącym werniksem. Do dziś nie zachowały się elementy powyżej hełmów w klejnocie tarczy rodu von Harrach (widoczne w karcie obiektu) oraz środkowy element w klejnocie tarczy rodu de Sprintzenstein.

Il. 61 i 62. Sarkofagi Eleonory i Jana Ernesta de Sprintzenstein w kościele p.w. św. Jana Chrzciciela w Legnicy. W obrębie herbu Eleonory brakuje elementów w klejnocie. Malowidła, pokryte błyszczącym spoiwem, są spękane, luszczą się i odpadają. Fot. K. Samborski, 2022 r.

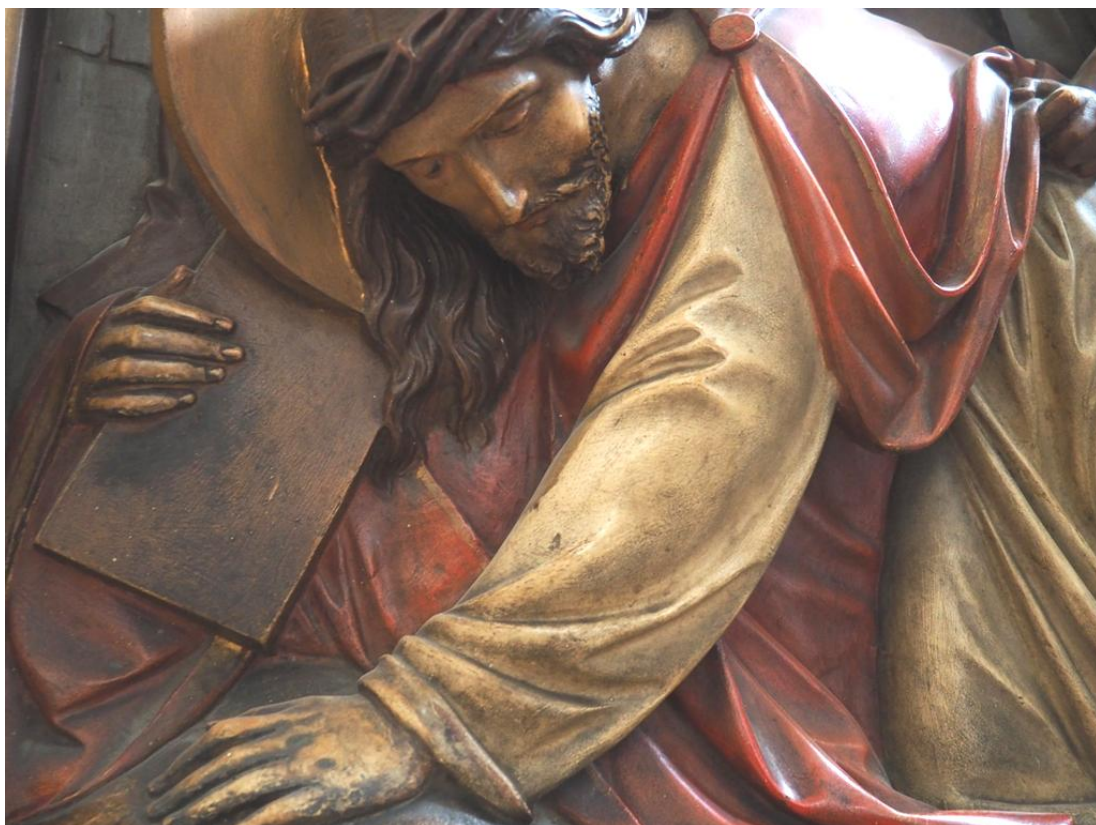
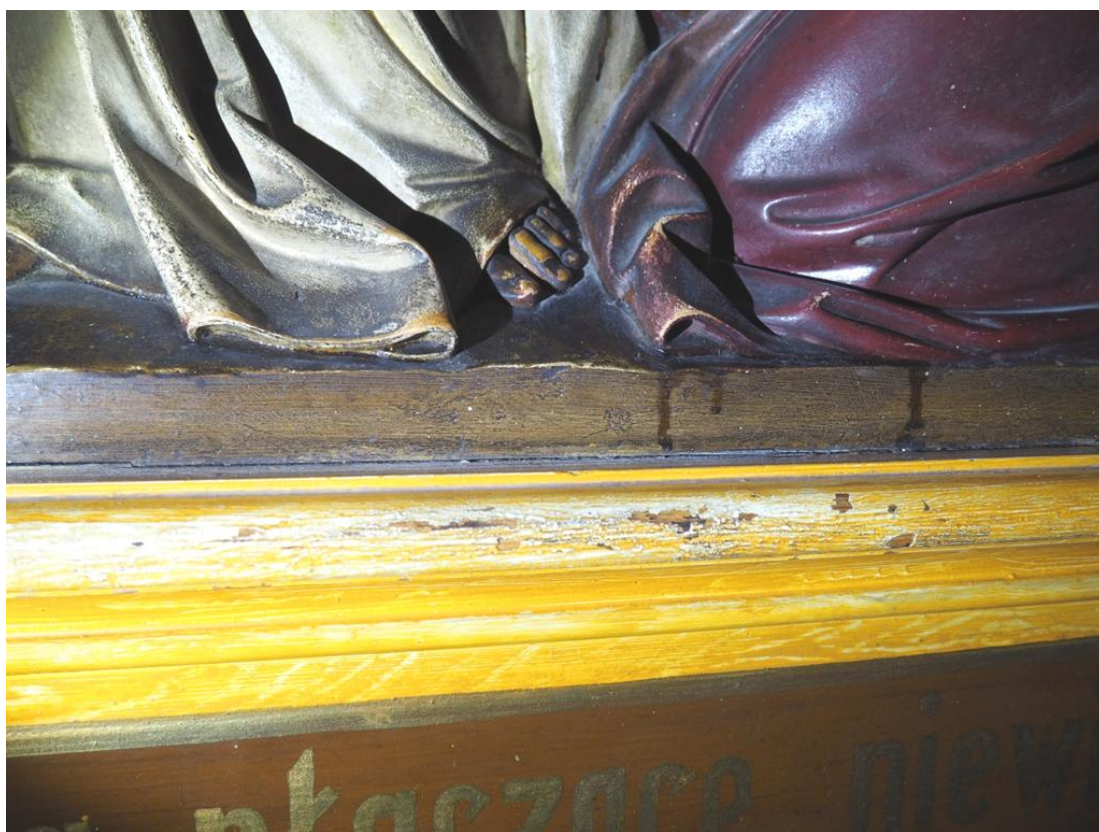
Il. 84 i 85. Stacje Drogi Krzyżowej w kościele p.w. św. Jana Chrzciciela w Legnicy. Na powierzchni płaskorzeźb widoczne są mocne zabrudzenia, przetarcia warstwy polichromii oraz zacieki z werniksu/?/.
Fot. K. Samborski, 2022 r.

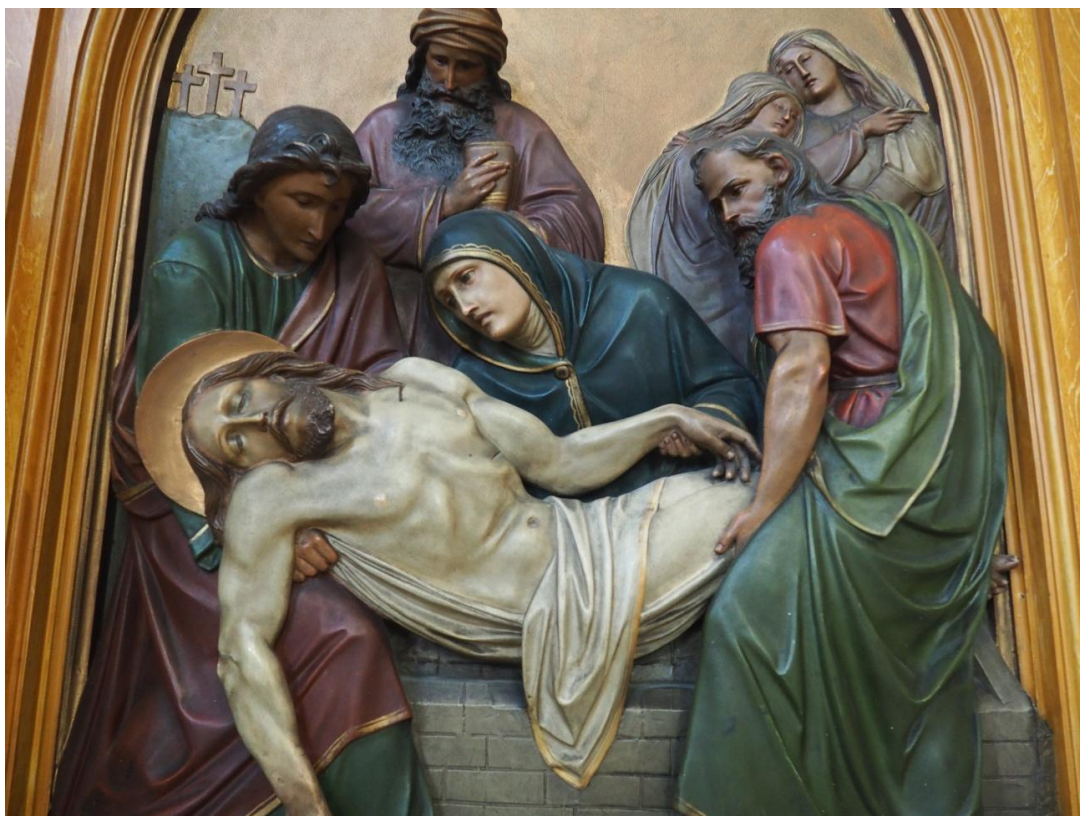
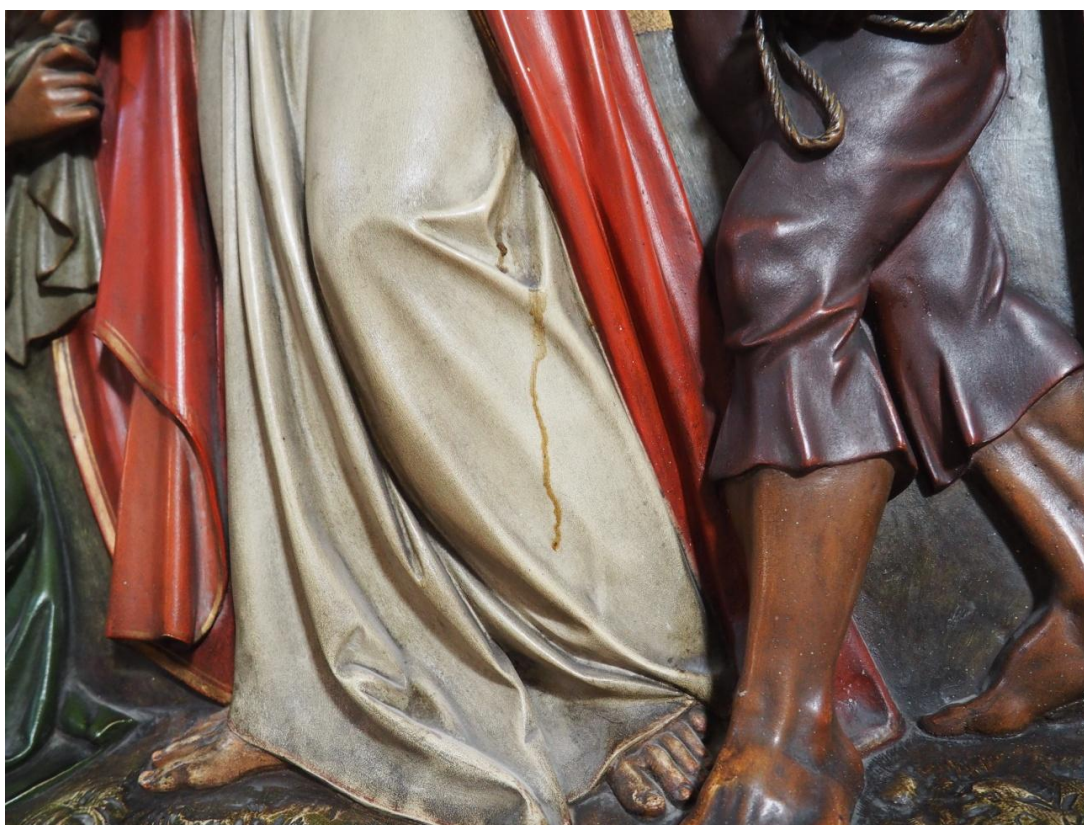
Il. 86 i 87. Stacje Drogi Krzyżowej w kościele p.w. św. Jana Chrzciciela w Legnicy. Na powierzchni płaskorzeźb widoczne są zabrudzenia oraz zacieki z werniksu/?. Fot. K. Samborski, 2022 r.

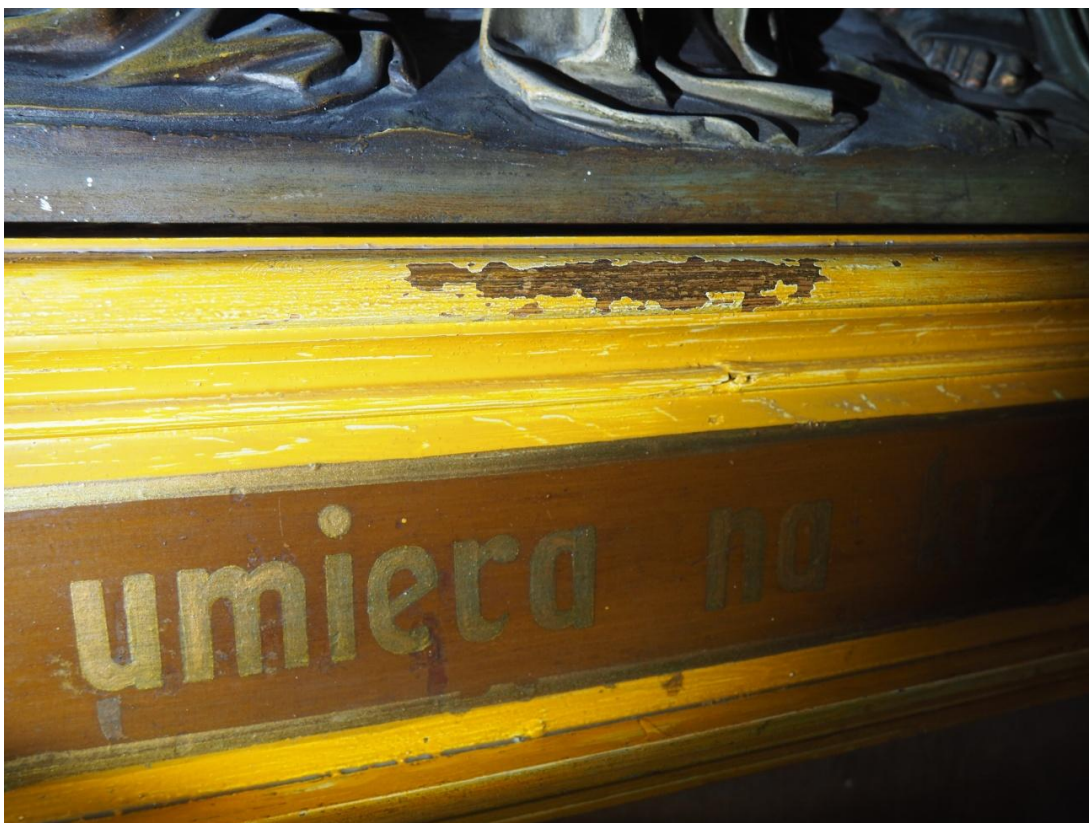
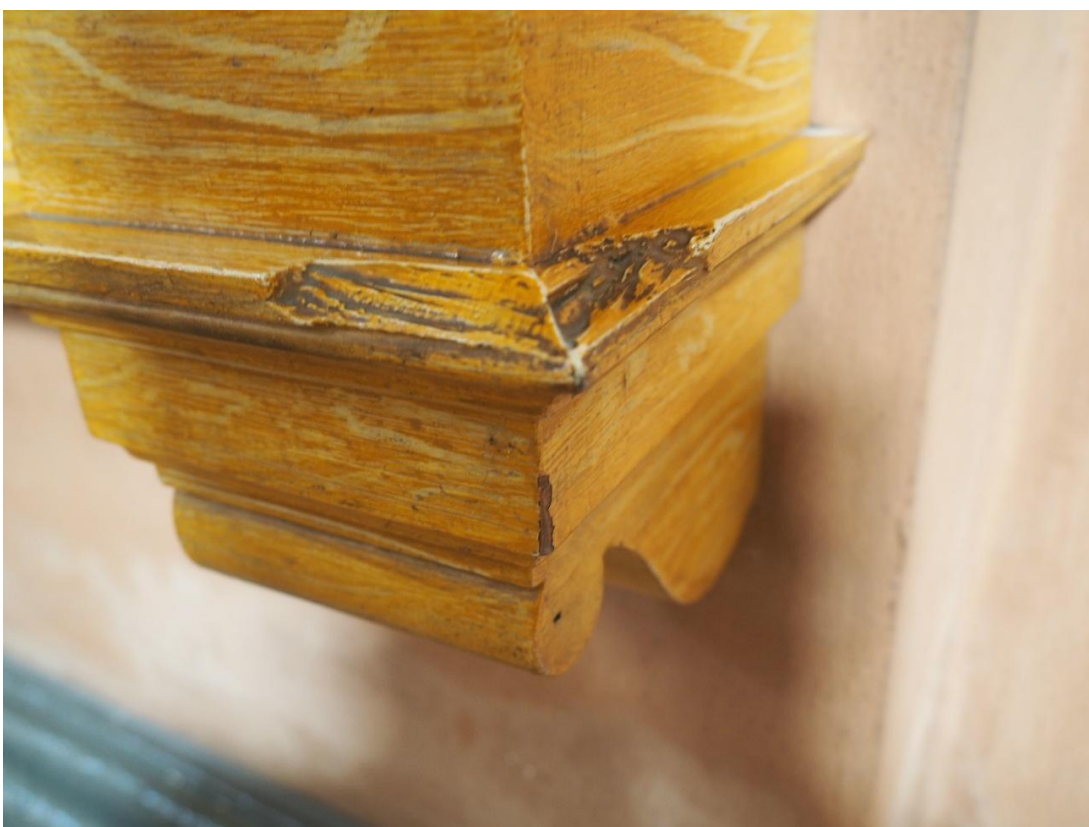
Il. 88 i 89. Stacje Drogi Krzyżowej w kościele p.w. św. Jana Chrzciciela w Legnicy. W miejscu ubytków obecnej warstwy malarskiej na ramie widoczna jest starsza, oryginalna/?/ warstwa fladrunku w kolorze ciemnobrązowym. Przemalowanie w kolorze ugrowym położono także w ubytkach drewna.

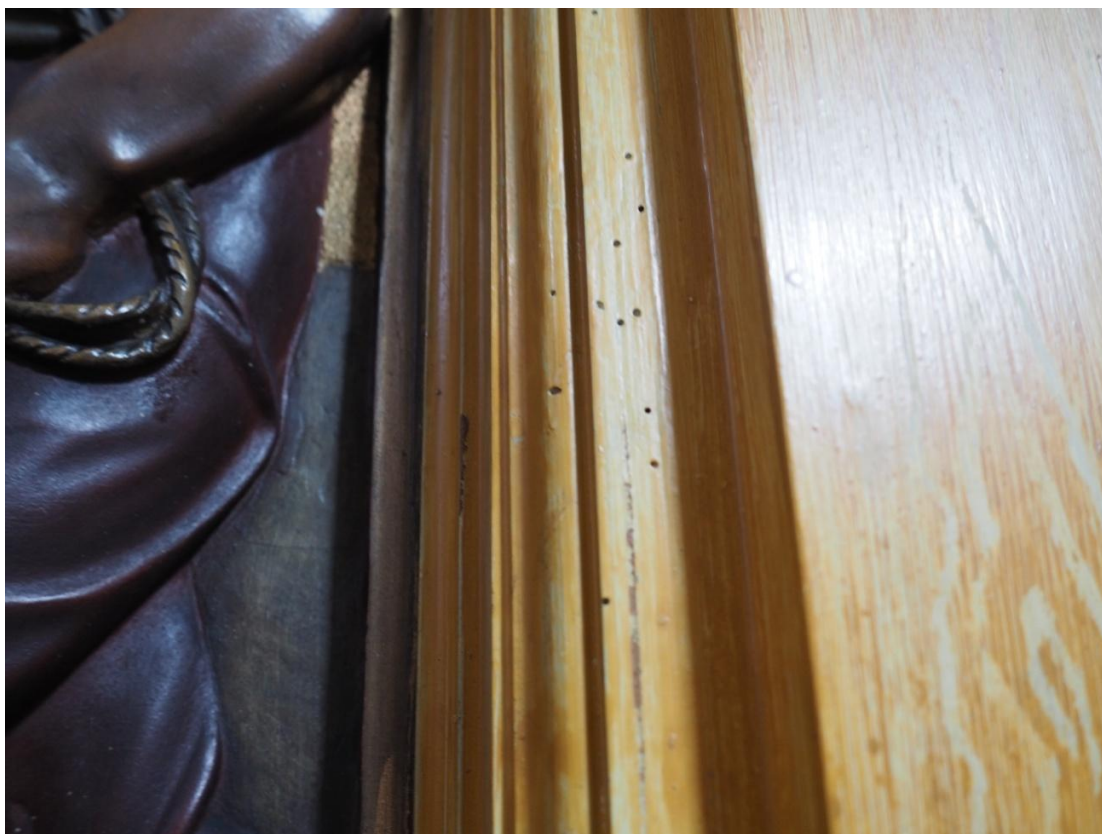
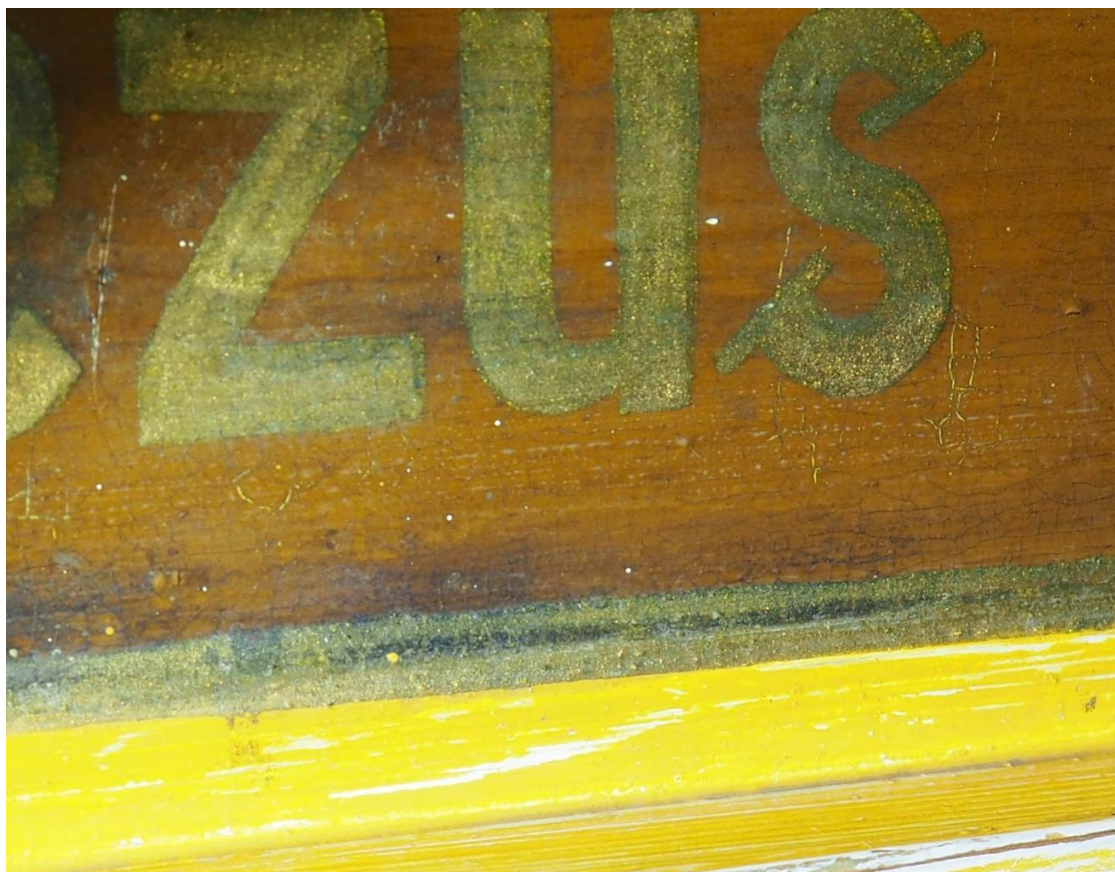
Il. 90 i 91. Stacje Drogi Krzyżowej w kościele p.w. św. Jana Chrzciciela w Legnicy. W obrębie ram widoczne są otwory po drewnojadach. Inskrypcje i profile zostały przemalowane brązą pozłotniczą, która z czasem pociemniała. Fot. K. Samborski, 2022 r.
