**WYPOSAŻENIE KOŚCIOŁA P.W. ŚW. JANA CHRZCICIELA
W LEGNICY
PROGRAM PRAC KONSERWATORSKICH**

Kraków, 27.07.2022 r.

ZAKRES PRAC

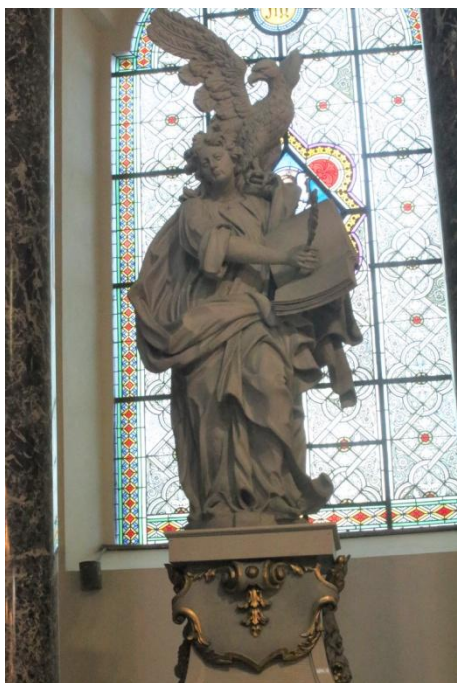
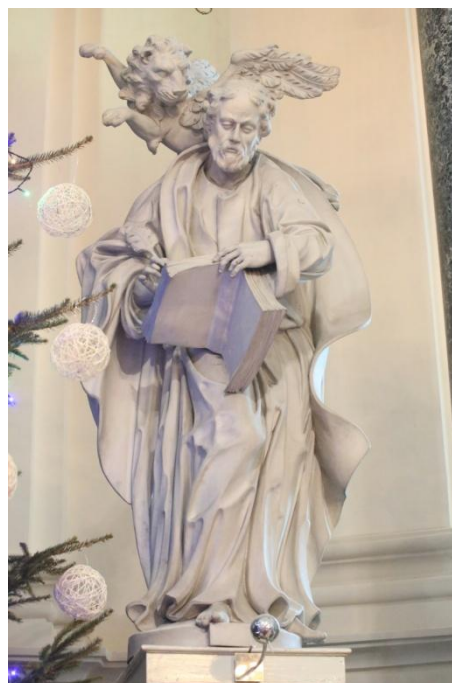
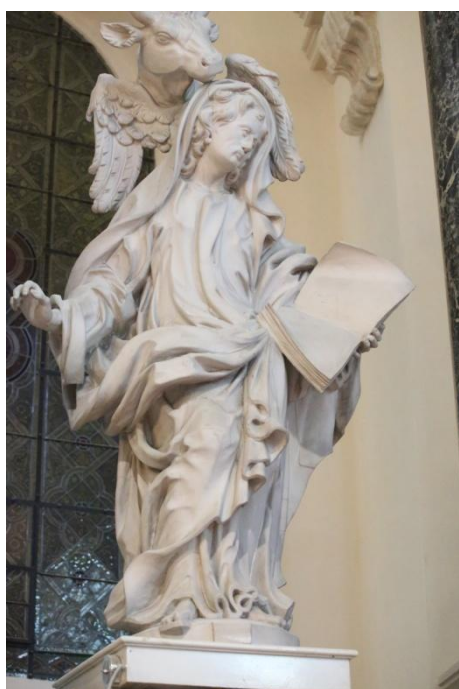
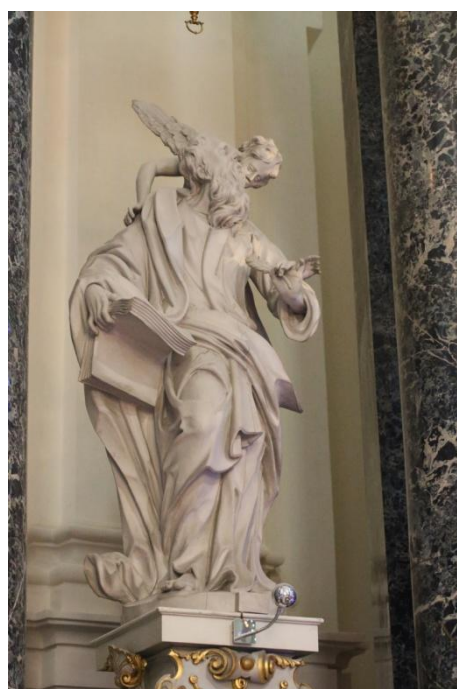
Il. 8-11. Barokowe (XVIII w.) rzeźby Ewangelistów z ołtarza głównego w kościele p.w. św. Jana Chrzciciela w Legnicy. Fot. K. Samborski, 2022 r.

Drewniane figury Ewangelistów są zabrudzone i zakurzone, a ich powierzchnia jest szara i matowa. Prawdopodobnie są przemalowane, ale na ten moment nie jest wiadome czy wtórne warstwy powtarzają autorską kolorystykę obiektów. Miejscowo widoczne są pęknięcia drewna, przechodzące przez wszystkie warstwy. Złocenia na cokołach są przetarte i zabrudzone. Występują nieliczne ubytki monochromii, odsłaniające drewno.

W ramach prac technicznych drewno zostanie wzmocnione strukturalnie (jeżeli będzie wymagał tego stan zachowania), przeprowadzona będzie dezynsekcja, ubytki, pęknięcia i szczeliny zostaną sklejone i uzupełnione dwuskładnikową masą epoksydową Axon S.C.258. Ubytki w warstwie zaprawy zostaną uzupełnione. Ubytki warstw dekoracyjnych, które będą eksponowane po konserwacji na powierzchni rzeźb, zostaną scalone z zachowanymi fragmentami odsłoniętej warstwy. Po uzupełnieniu ubytków zaprawy złocenia na cokołach zostaną uzupełnione lub zrekonstruowane (w zależności od stanu zachowania zapraw i warstw pozłotniczych), w technologii zgodnej z oryginałem.

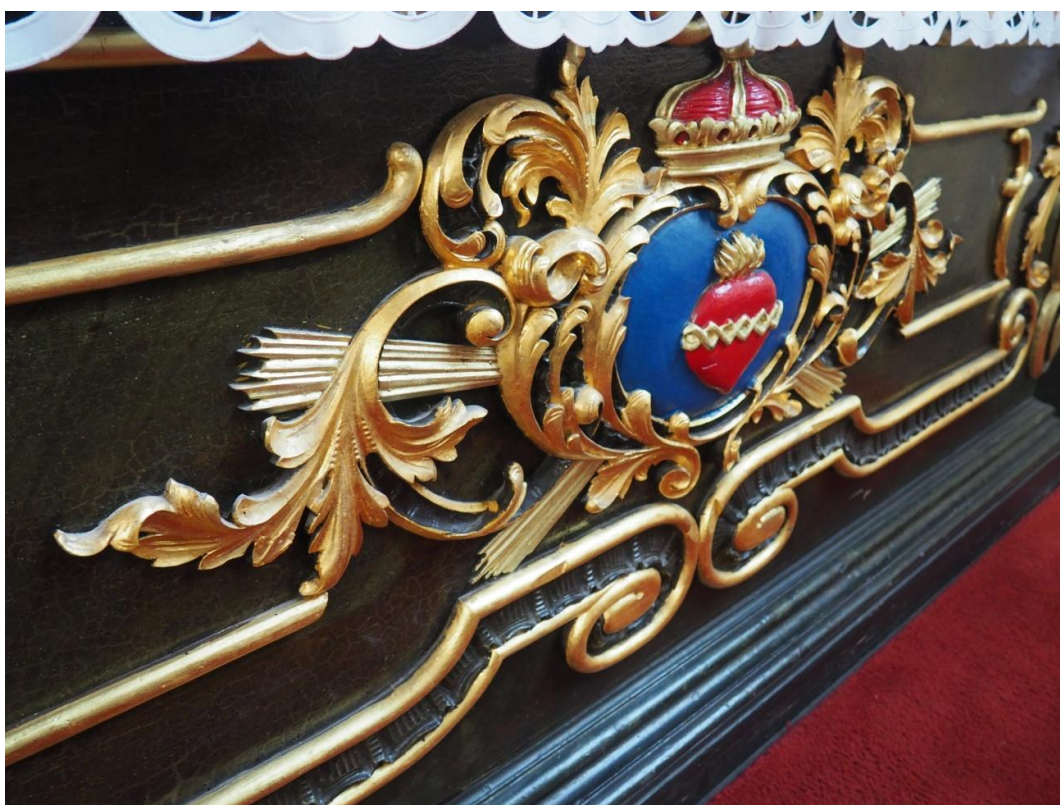
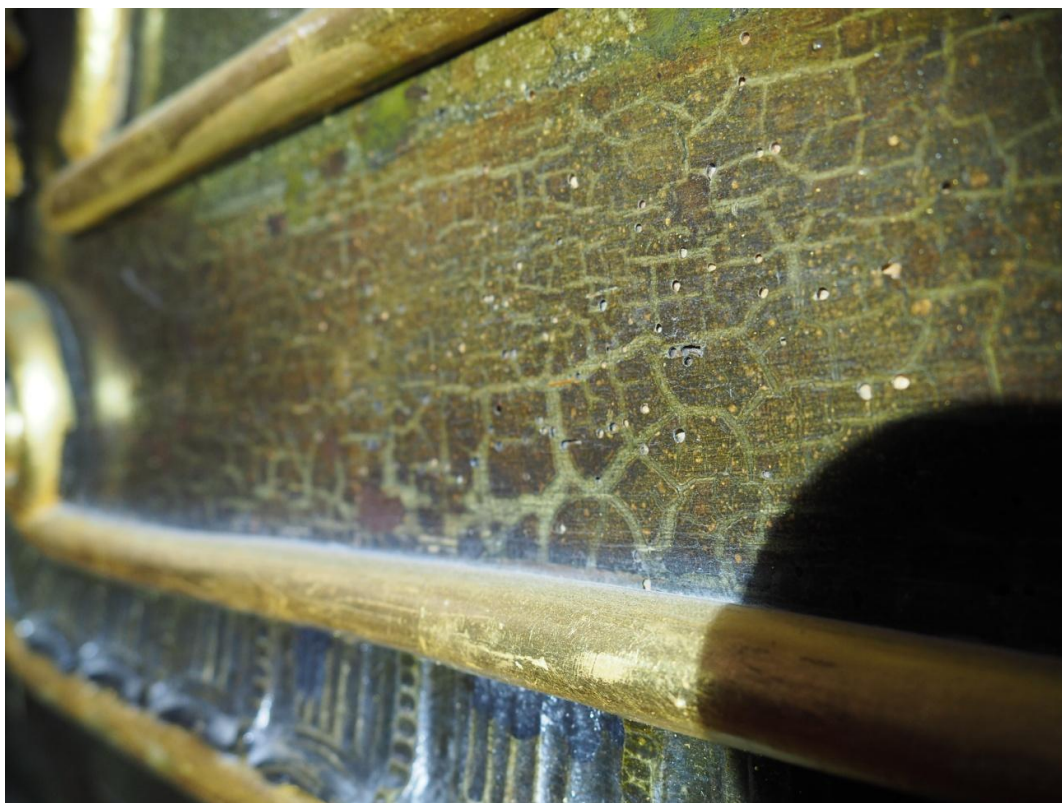
Powierzchnię ołtarza pokrywa warstwa kurzu i brudu. Obiekt jest przemalowany. Na ten moment, przed wykonaniem badań stratygraficznych, trudno jest stwierdzić czy obecne warstwy powtarzają autorskie rozwiązania kolorystyczne. Przypuszcza się, że warstwa ciemnozielonej marmoryzacji widoczna na antepedium może być pierwotna. Zauważalne są drobne ubytki warstw malarskich odsłaniające drewno. Elementy - rama obrazu, bazy i kapitele pilastrów oraz kolumn czy dekoracje snycerskie, zapewne pierwotnie złocone, obecnie pokrywa warstwa szlagmetal, miejscowo skorodowana. Prawdopodobnie oryginalne złocenia były wykonane w technice klejowej na pulmencie, z podziałem na partie polerowane i matowe. Wtórne warstwy położono także w ubytkach warstw wcześniejszych, bez uprzedniego wyrównania podłoża. Na całej powierzchni ołtarza widoczne są otwory świadczące o żerowaniu drewnojadów. W miejscu ubytku drewna na jednej z rzeźb zauważalny jest wysypujący się pył drzewny, świadczący o znacznych zniszczeniach struktury drewna. Zlokalizowano także pęknięcia drewna, przenikające przez warstwy zaprawy oraz warstwy dekoracyjne. Obraz jest zabrudzony i zakurzony, pokryty pożółkłym werniksem.

Il. 19 i 20. Ołtarz boczny p.w. Jezusa Chrystusa w kościele p.w. św. Jana Chrzciciela w Legnicy. Na powierzchni antepedium widoczna jest warstwa marmoryzacji w kolorze ciemnozielonym, która może być warstwą oryginalną (z XVIII w.). Fot. K. Samborski, 2022 r.

Po usunięciu wtórnych nawarstwień (przemalowań i wtórnych metalizacji), zgodnie z ustaleniami komisji konserwatorskiej, uzupełnione zostaną ubytki zapraw i pulmentów. Ubytki w warstwach pozłotniczych zostaną scalone lub złoczenia będą zrekonstruowane w technice i technologii zgodnej z oryginałem, w zależności od stanu zachowania. Ubytki w obrębie polichromii będą scalone kolorystycznie z zachowanymi partiami eksponowanych warstw. Scalenia należy wykonać z poszanowaniem dla warstw historycznych oraz tak, aby zachować zabytkowy charakter obiektów. Uzupełnienia wszelkich ubytków oraz ewentualne rekonstrukcje należy uzgodnić z właściwym urzędem konserwatorskim.

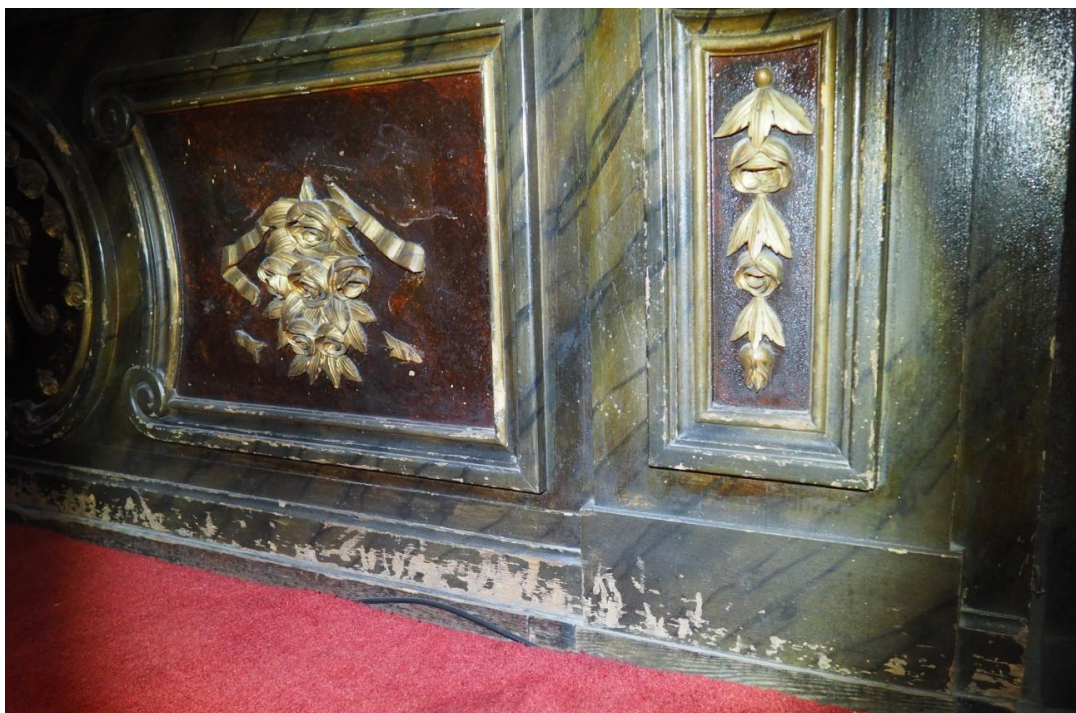
Il. 28. Ołtarz p.w. NMP w kościele p.w. św. Jana Chrzciciela w Legnicy. Widoczne znaczne zniszczenia w obrębie antepedium. Fot. K. Samborski, 2022r.

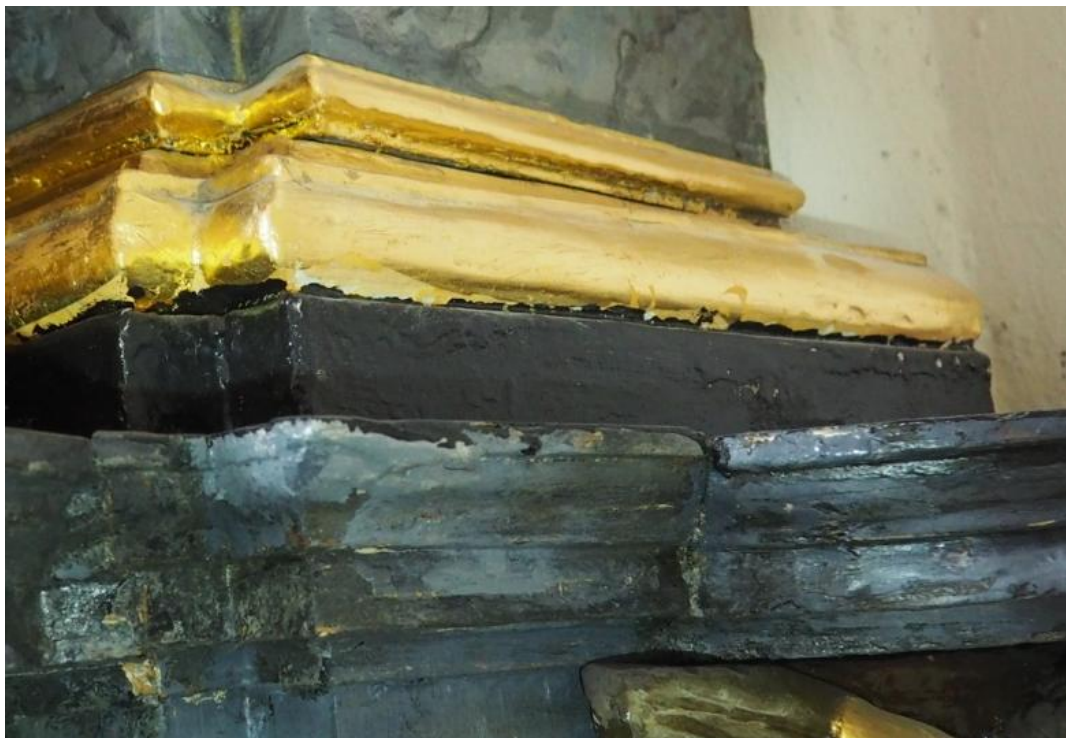
Il. 32 i 33. Ołtarz boczny p.w. św. Franciszka z Asyżu w kościele p.w. św. Jana Chrzciciela w Legnicy. Na powierzchni ołtarza widoczne są, nieestetycznie wykonane, przemalowania oraz wtórne złocenia/?, a także warstwa błyszczącego, pożółkłego werniksu. Na skrzydłach anioła pozłoczone są tylko górne rzędy piór. Fot. K. Samborski, 2022r.

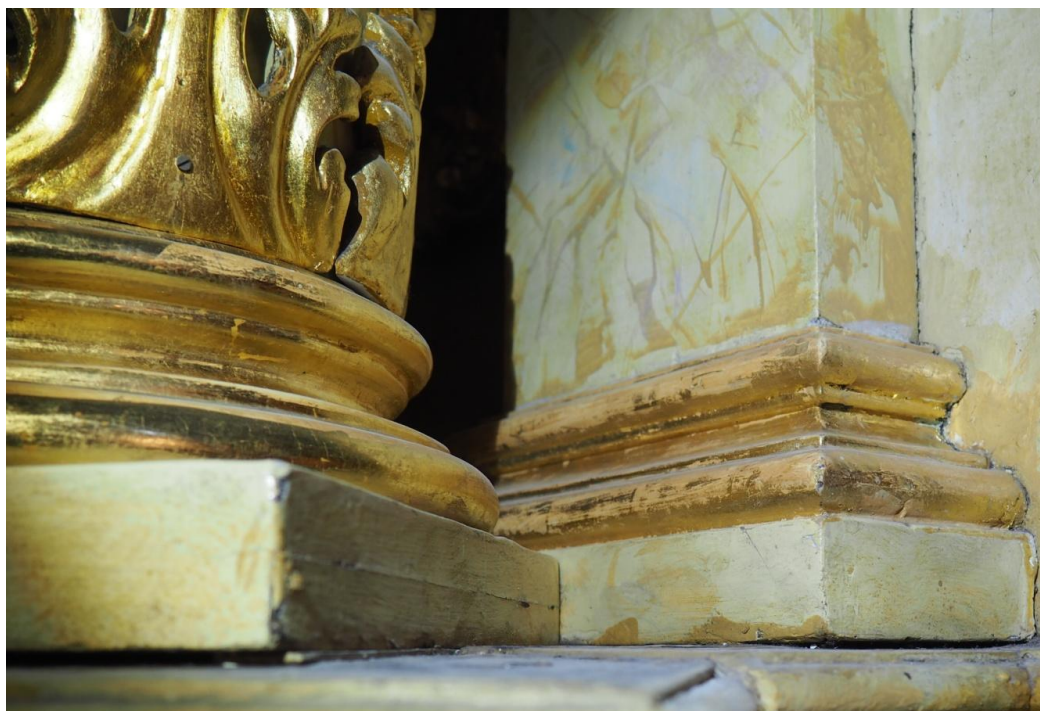
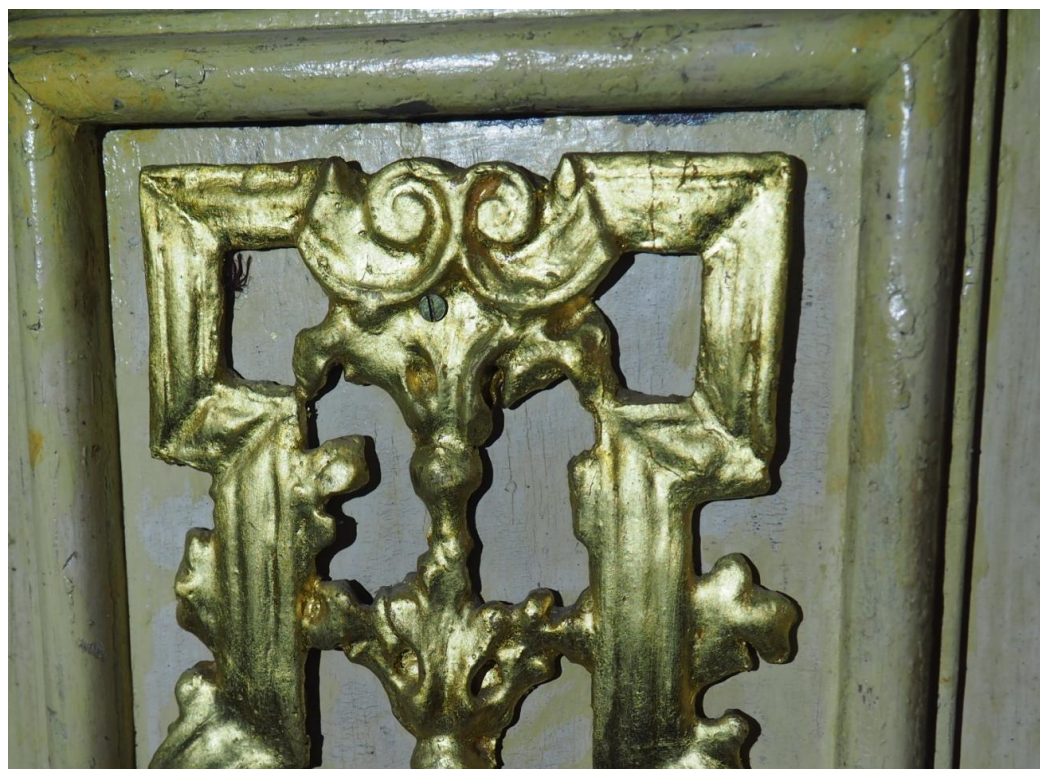
Profilowane listwy, rama, bazy i kapitele oraz dekoracje snycerskie pokrywa warstwa wtórnych złocien i szlagmetal. Prawdopodobnie pierwotnie elementy te zdobione były w całości złotem płatkowym w technice klejowej na pulmencie, z podziałem na partie polerowane i matowe. Szlagmetal i złocenia są miejscowo, w dolnych partiach obiektu, przetarte do ugrowego podkładu, w wyniku okresowego czyszczenia ołtarza. Przypuszcza się, że podczas ostatniej renowacji położono nowe grunty na detalach snycerskich.

W miejscach styku elementów struktury, w wyniku rozeschnięcia się drewna, powstały szczeliny i pęknięcia. Zauważalne są ubytki formy rzeźbiarskiej akantów w kapitelach. Całość obiektu jest zabrudzona i zakurzona. Elementy dekoracji snycerskiej mocowane są za pomocą wkrętów. Szczegółowe rozpoznanie stanu zachowania, zwłaszcza struktury drewna, będzie możliwe po ustawieniu rusztowań i demontażu obiektu.

Il. 41 i 42. Ołtarz boczny p.w. św. Antoniego Padewskiego w kościele p.w. św. Jana Chrzciciela w Legnicy. Widoczne przemalowanie i wtórne złączenia/?, szlagmetalizacje na powierzchni ołtarza.

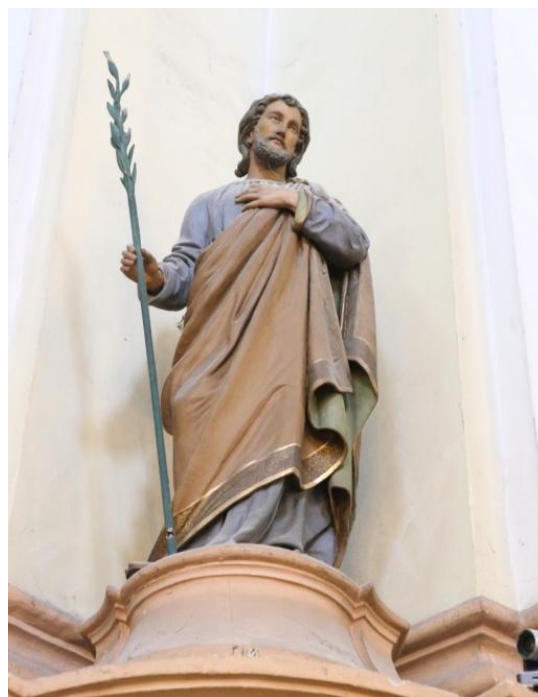
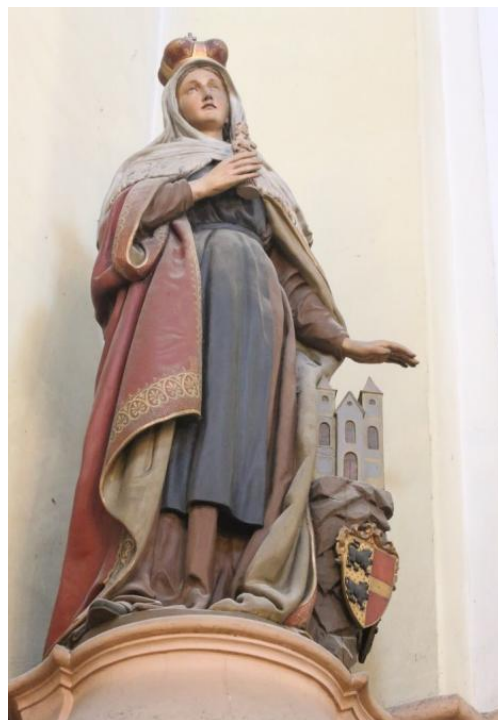
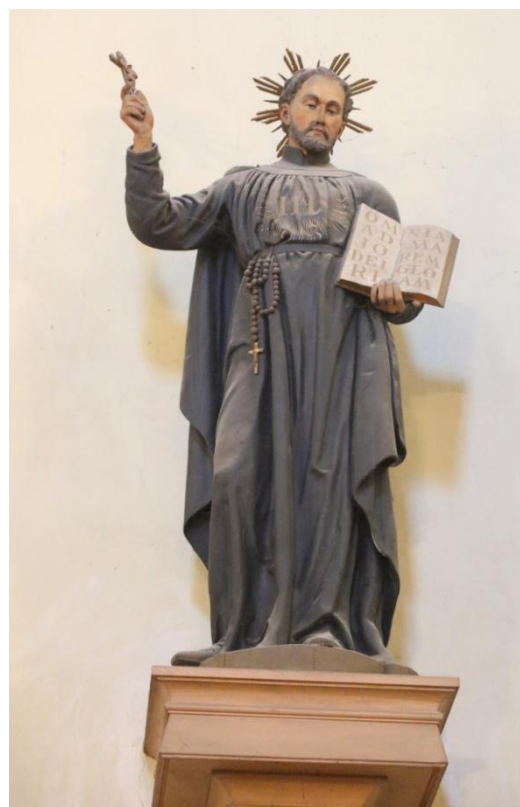
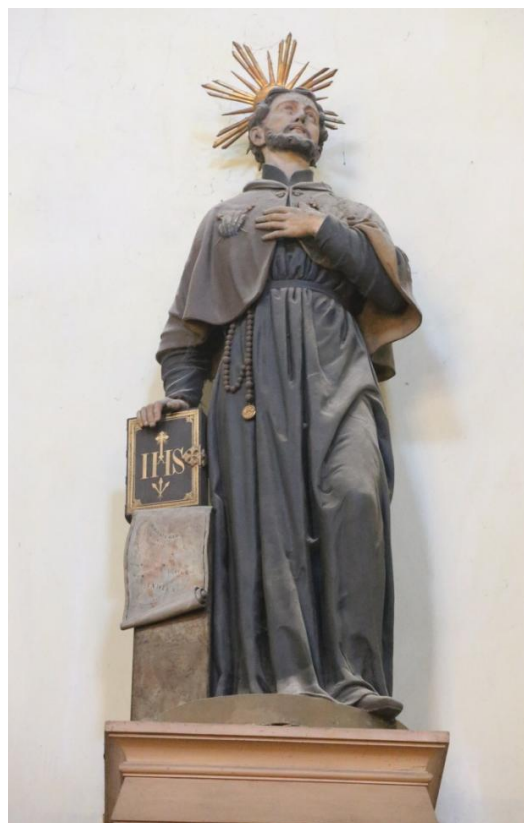
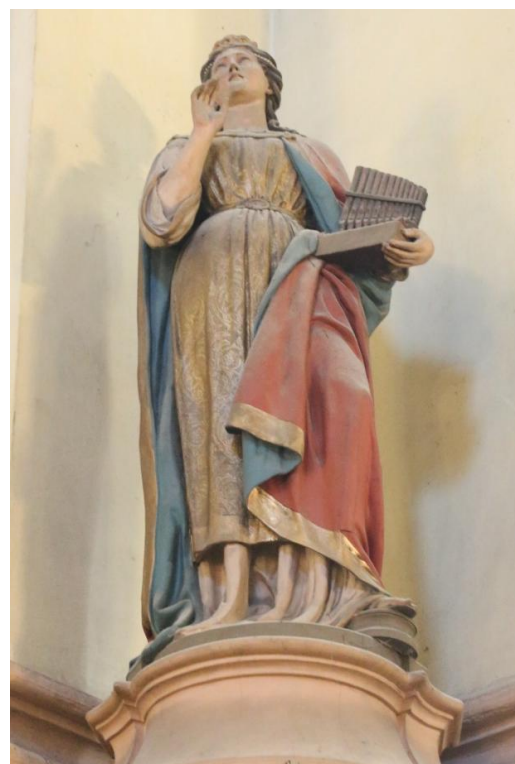
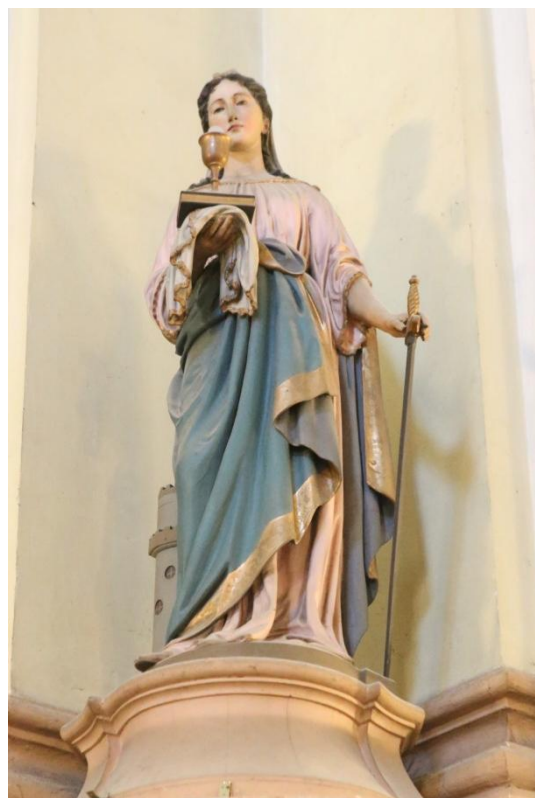
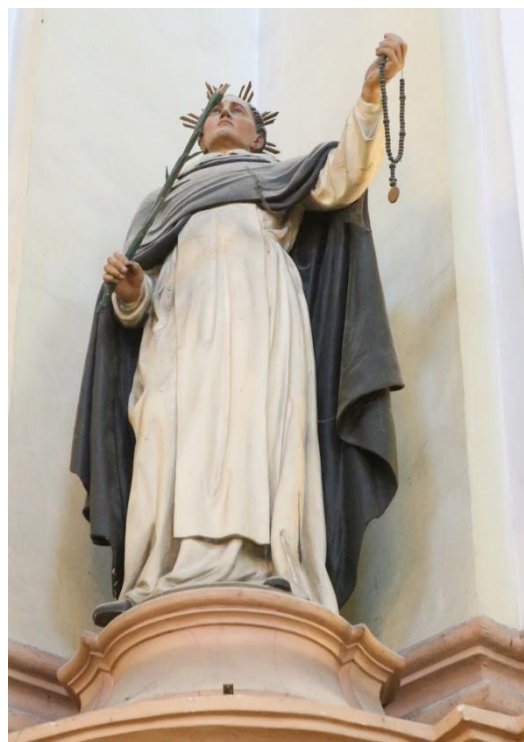
Drewniane figury są mocno zabrudzone i zakurzone. Prawdopodobnie są częściowo przemalowane. Przypuszcza się, że wszystkie postacie świętych miały pierwotnie promieniste nimby. Zauważalne są drobne ubytki drewna m.in. w obrębie łądygi lilii św. Józefa oraz św. Dominika. Pełna ocena stanu zachowania drewna oraz warstw malarskich będzie możliwa po demontażu obiektów oraz wykonaniu badań stratygraficznych.

Figury zachowane są w stosunkowo dobrym stanie. W ramach planowanych prac zakłada się przeprowadzenie pełnej konserwacji i restauracji rzeźb w pracowni. Planuje się wykonanie badań stratygraficznych i niezbędnych badań fizyko-chemicznych w celu ustalenia kolejności nawarstwień oraz oryginalnej budowy technologicznej obiektów. Zakłada się podklejenie odspojonych fragmentów zapraw. Usunięte zostaną wtórne nawarstwienia. W razie konieczności przeprowadzona zostanie impregnacja strukturalna rzeźb, połączona z dezynsekcją. Ubytki drewna zostaną uzupełnione, pęknięcia sklejone, a poluzowane elementy ustabilizowane. Ubytki zapraw zostaną uzupełnione, ubytki złocień i polichromii - scalone z zachowanymi fragmentami oryginału. Zakłada się rekonstrukcje brakujących promienistych nimbów, na wzór zachowanych elementów. Uzupełnienia wszelkich ubytków oraz ewentualne rekonstrukcje należy uzgodnić z właściwym urzędem konserwatorskim.

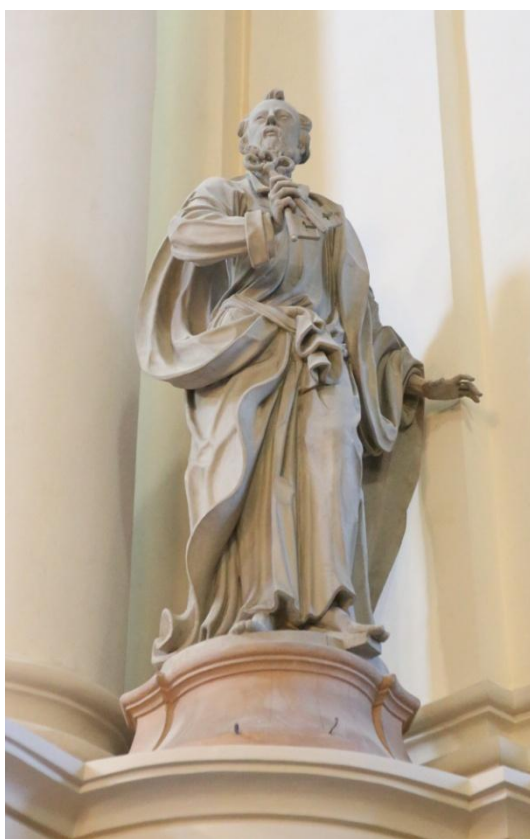
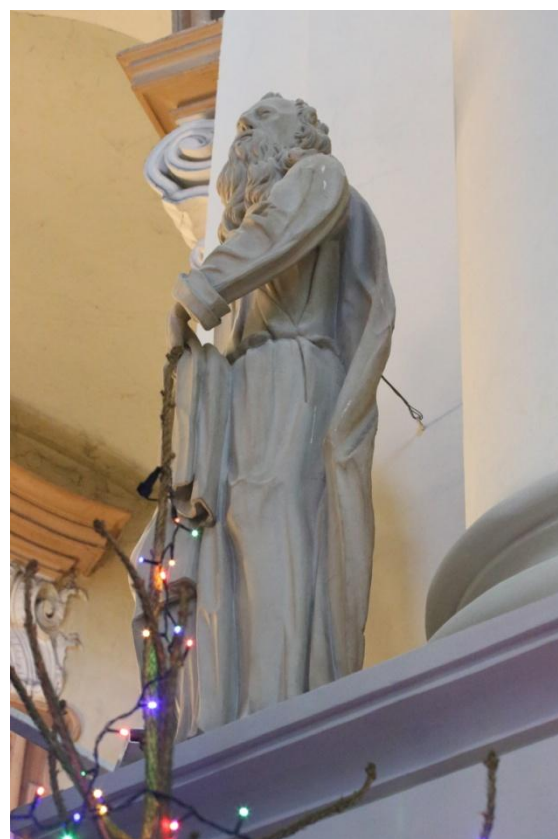
Il. 73 i 74. XVIII-wieczne figury *Św. Piotr* i *Św. Paweł* przy filarach prezbiterium w kościele p.w. św. Jana Chrzciciela w Legnicy. Fot. K. Samborski, 2022 r.

Drewniane figury są zabrudzone i zakurzone. Prawdopodobnie są przemalowane, ale na ten moment nie jest wiadome czy wtórne warstwy powtarzają autorską kolorystykę obiektów. Na figurze *Św. Piotr* widoczne są wzdłużne pęknięcia drewna przechodzące przez wszystkie warstwy. Miejscowo zauważalne są zachłapania białą farbą, przypuszczalnie pochodzącą z malowania ścian. Na postumencie św. Piotra znajdują się dwa metalowe koluszka. Pełna ocena stanu zachowania drewna oraz warstw malarskich będzie możliwa po demontażu obiektów oraz wykonaniu badań stratygraficznych.

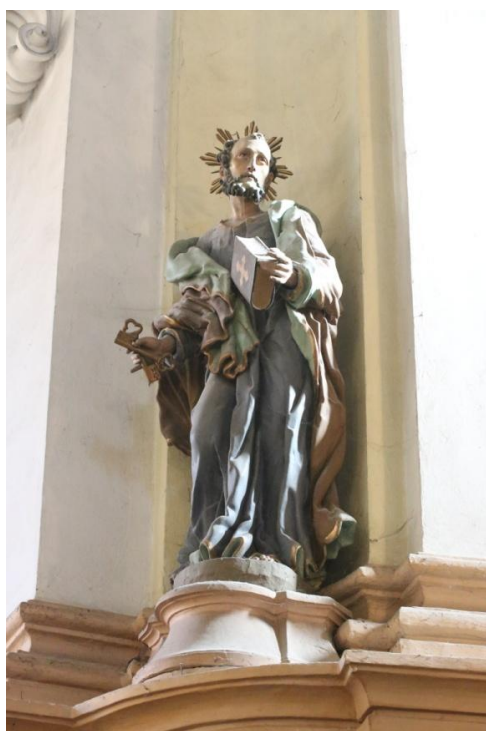
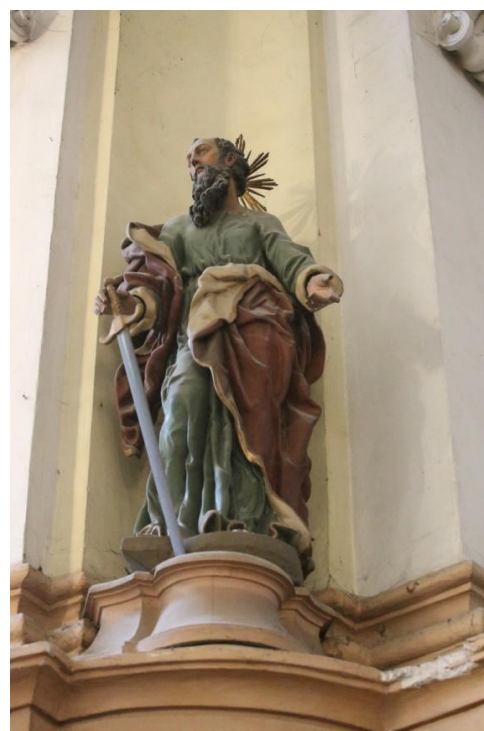
Il. 75 i 76. XVIII-wieczne figury *Św. Piotr* i *Św. Paweł* przy filarach pod chórem w kościele p.w. św. Jana Chrzciciela w Legnicy. Fot. K. Samborski, 2022 r.

otwartą księgę z inskrypcją: „*BONAM CONFEGI, PUGNAM FIDEM, PUGNAVI SERVAVI CURSUM, TIM.IV,VII*”. Księga widoczna jest na archiwalnej fotografii, zamieszczonej w karcie zabytku. Figura jest przemalowana. Przed konserwacją na jej powierzchni widoczne są warstwy w kolorze zielonym na szacie i czerwonym na płaszczu. W obrębie wstępnie wykonanych odkrywek w dolnej części rzeźby można zauważyć warstwę w żółtym kolorze na szacie – być może jest to pulment, na którym wykonane były złocenia lub srebrzenia. Postument był w kolorze czerwonym.

wykonanie badań stratygraficznych i niezbędnych badań fizyko-chemicznych w celu ustalenia budowy technologicznej obiektów oraz technologii oryginalnych warstw. Zakłada się podklejenie odspojonych fragmentów zapraw. Wstępnie planuje się usunięcie wtórnych nawarstwień do najstarszych historycznie warstw. W razie konieczności przeprowadzona zostanie impregnacja strukturalna rzeźb, połączona z dezynsekcją. Ubytki drewna zostaną uzupełnione, pęknięcia sklejone, a poluzowane elementy ustabilizowane. Ubytki zapraw zostaną uzupełnione, ubytki złoceń i polichromii - scalone z zachowanymi fragmentami oryginału. Nie zakłada się rekonstrukcji księgi św. Pawła.

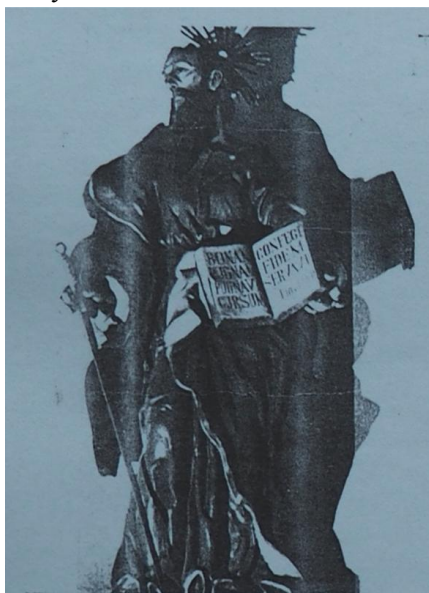
Il. 77. Figura *Św. Paweł*. Na fotografii archiwalnej, zamieszczonej w karcie obiektu, widoczna jest niezachowana do dziś księga.

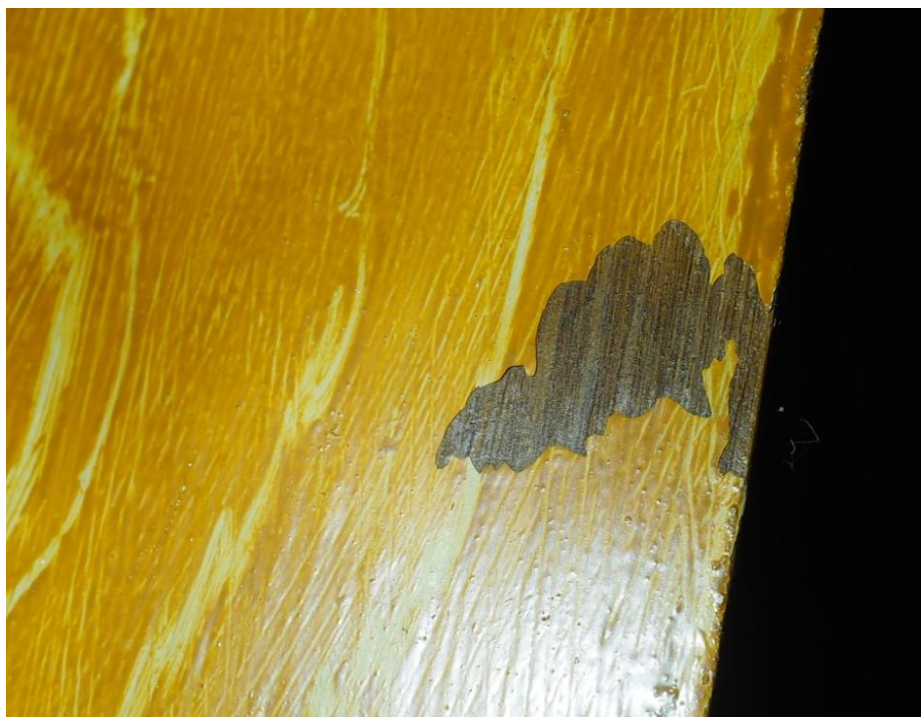
Il. 83. Stacje Drogi Krzyżowej w kościele p.w. św. Jana Chrzciciela w Legnicy. W miejscu odkrywki na ramie stacji widoczna starsza warstwa fladrunku w kolorze ciemnego brązu. Fot. K. Samborski, 2022 r.

Na powierzchni obiektów widoczne są znaczne zabrudzenia i zaplamienia. Ramy stacji zostały w przeszłości przemalowane. Wtórne warstwy nie powtarzają pierwotnej kolorystyki. W obrębie ram zauważalne są ubytki i przetarcia warstwy fladrunku, odsłaniające spodnie warstwy oraz drewno. Miejscowe wytarcia, zabrudzenia i zatłuszczenia powierzchni w dolnych częściach scen i ram są spowodowane dotykaniem tych miejsc przez wiernych. Drobne ubytki polichromii występują w obrębie scen figuralnych. Miejscowo widoczne są także retusze i ślady (plamy, zacieki) błyszczącego werniksu. Prawdopodobnie oryginalnie inskrypcje oraz niektóre listwy mogły być złoczone, co należy zweryfikować trakcie badań stratygraficznych obiektów. Obecnie profile i tła w wybranych scenach wykończone są szlagmetalem, tytuły stacji – malowane są złotem/brązą pozłotniczą/?, która z czasem pociemniała. Miejscowo szlagmetal również uległ korozji. Złocenia/ (szlagmetal, złotol/?) na lamówkach szat i nimbach są przetarte i pociemniałe. Srebrzenia uległy częściowemu usiarczeniu i na fragmentach są szerniałe. Tła, na których znajdują się inskrypcje, pokryte są siateczką drobnych krakelur. Na narożnikach i krawędziach obramień zauważono mechaniczne ubytki drewna (odłupania, wgniecenia), które częściowo pokryte są warstwą ostatniego przemalowania. W kilku miejscach zlokalizowano otwory świadczące o żerowaniu larw drewnojadów. Pełna ocena stanu zachowania drewna będzie możliwa po demontażu oraz oględzinach odwróci obiektów.

Powierzchnie płaskorzeźb zostaną odczyszczane z zabrudzeń. Planuje się usunięcie wtórnych nawarstwień i wyeksponowanie warstw oryginalnych, zarówno w obrębie ram jak i płaskorzeźb. W razie konieczności przeprowadzona zostanie impregnacja strukturalna drewna, połączona z dezynsekcją, metodą powlekania oraz iniekcji. Ubytki drewna lub/i gipsu zostaną uzupełnione, ewentualne pęknięcia sklejone, a poluzowane elementy ustabilizowane. Ubytki zapraw zostaną uzupełnione, ubytki polichromii - scalone z zachowanymi fragmentami oryginału. W obrębie inskrypcji oraz fragmentów złożonych, pokrytych szlagmetalem/?/ i brązą pozłotniczą wykonane zostaną odkrywki w celu ustalenia pierwotnej technologii i techniki wykonania. W zależności od wniosków z badań warstwy metalizacji zostaną odsłonięte, uzupełnione lub zrekonstruowane. Jeżeli odnalezione zostaną oryginalne tytuły stacji rozważone zostanie ich odsłonięcie.
